## Pallissa de Vilàiner

Lluçà

**Número de fitxa** 08109 - 108  
**Àmbit:** Patrimoni immoble  
**Tipologia** Edifici  
**Estil / època:** Contemporani  
**Segle** XIX  
**Estat de conservació** Dolent  
**Notes de conservació:** Una part de la pallissa, a l'extrem est, es troba esfondrada.  
**Protecció** Inexistent  
**Accés** Fàcil  
**Ús actual:** Sense ús  
**Titularitat** Privada  
**Titular:** Ref. Cad: 08108A011000040000BK  
**Fitxes associades:**

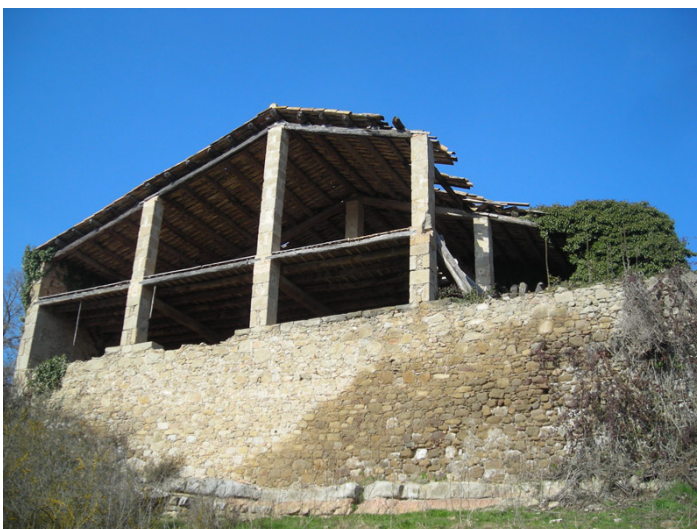
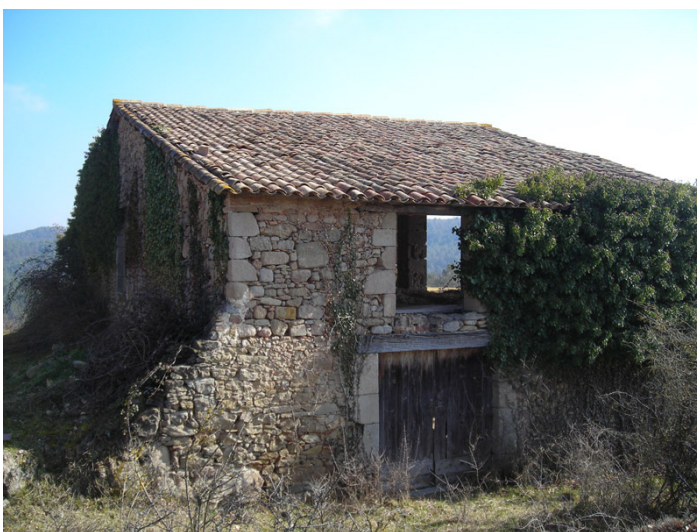
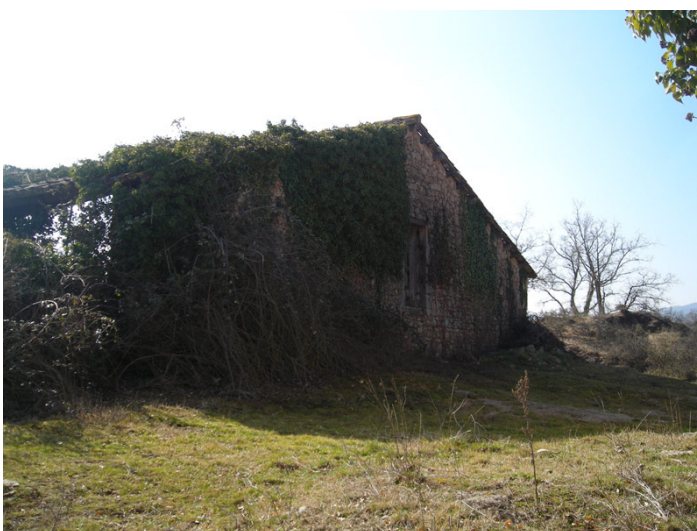
La pallissa de Vilàiner està situada uns metres al sud de la masia de Vilàiner, en un punt elevat i sobre un important desnivell. Es tracta d'una pallissa de grans dimensions bastida amb murs de maçoneria de pedra amb carreus treballats delimitant les cantonades. La teulada és de doble vessant amb aigües a les façanes laterals. L'important desnivell sobre el que s'assenta la pallissa provoca que pel nord només sobresurti el nivell superior de la pallissa. La façana principal, orientada al sud, mostra a l'extrem inferior un gran mur de contenció de maçoneria de pedra que en alguns punts supera els 5 metres d'alçada i que anivella el punt on s'assenta la pallissa. Per sobre, els dos nivells que conformen la masia queden completament oberts, amb pilars de pedra treballada i en el nivell inferior, també amb barana de pedra treballada. La façana oest, parcialment coberta d'heura, conté al nivell inferior un portal emmarcat amb pedra treballada i llinda de fusta on s'observa una data inscrita molt erosionada (s'intueix la data de 186-). Al primer pis hi ha una obertura gran emmarcada amb pedra treballada i llinda de fusta. La façana nord es troba parcialment coberta d'heura i només compta amb un nivell a causa del desnivell sobre el que s'assenta la pallissa. Únicament hi ha una gran obertura al centre, emmarcada amb pedra treballada i llinda de fusta donant accés al nivell superior de la pallissa. La façana est es troba totalment coberta de vegetació i parcialment enrunada ja que una part de la teulada i els murs de càrrega es troben esfondrats.
