## Tines del Verdaguer

Lluçà

**Número de fitxa** 08109 - 242  
**Àmbit:** Patrimoni immoble  
**Tipologia** Element arquitectònic  
**Estat de conservació** Regular  
**Notes de conservació:** Una de les tines es troba parcialment trencada i totes es troben cobertes de vegetació.

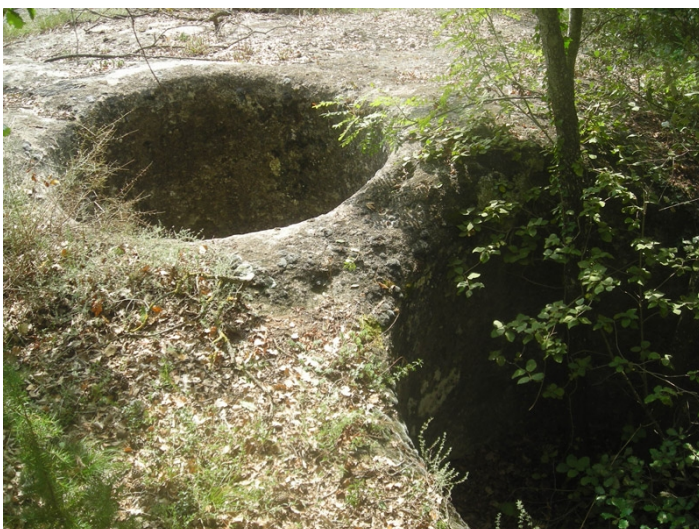
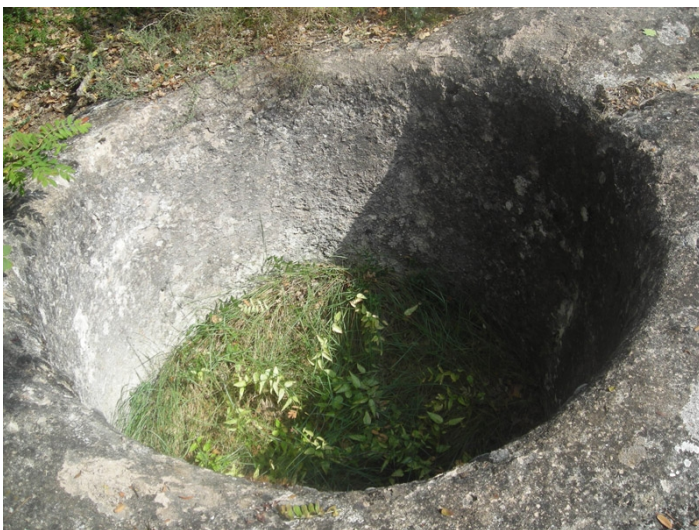
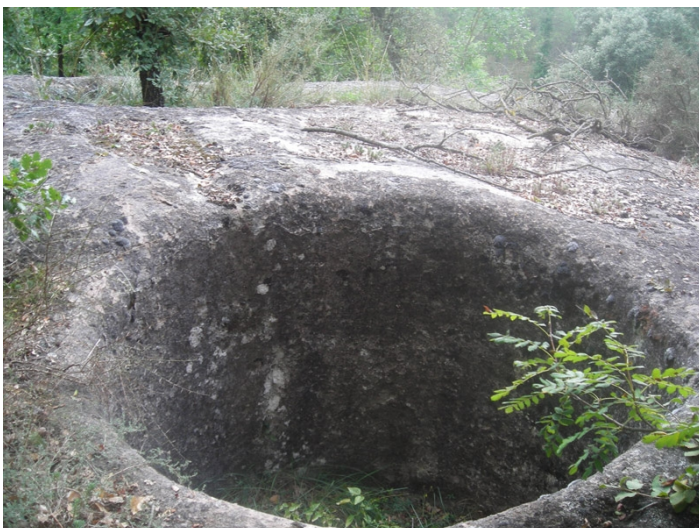
Les tines del Verdaguer estan situades sobre una formació rocosa elevada a l'est de cal Bagues i al sud-oest del Verdaguer. Es tracta de dues tines circulars picades a la roca en una formació rocosa que aflora a la superfície en una zona de camps quedant elevada respecte aquests i delimitada per una franja de bosc. A l'extrem sud d'aquesta formació rocosa es troben les tres tines. La tina situada al nord-oest té un diàmetre aproximat de 180 centímetres i una profunditat conservada entre un metre i un metre i mig. L'interior es troba parcialment cobert de vegetació i una part de la roca s'ha després quedant la part oest de la tina oberta. La tina central es troba separada de la nord-oest per una franja de 40 centímetres. Té un diàmetre de 175 centímetres i una profunditat conservada de 140 centímetres. A l'est de la tina central hi ha un tercer forat que també podria tractar-se d'una tina. Té un diàmetre de 140 centímetres si bé no és completament circular. Es troba completament coberta de terra i vegetació i a l'interior hi ha crescut un roure.
