Pont medieval d'Orniu o pont vell d'Orniu

Olvan

Número de fitxa 08144 - 107
Àmbit: Patrimoni immoble
Tipologia Jaciment arqueològic
Estil / època: Medieval Gòtic
Segle XIII-XV
Estat de conservació Bo
Notes de conservació: Manca restaurar l'estrep del marge dret que és situat al terme municipal d'Avià.
Protecció Inexistent
Accés Fàcil
Ús actual: Sense ús
Titularitat Pública
Autoria de la fitxa Busquets, J.; Cascante, P.; Sellés, C.; Serra, R.
Data de registre de la fitxa: dj., 20/06/2002 - 02:00
Autoria de la darrera revisió: Sara Simon Vilardaga
Data de la darrera revisió: dj., 19/11/2020 - 09:40

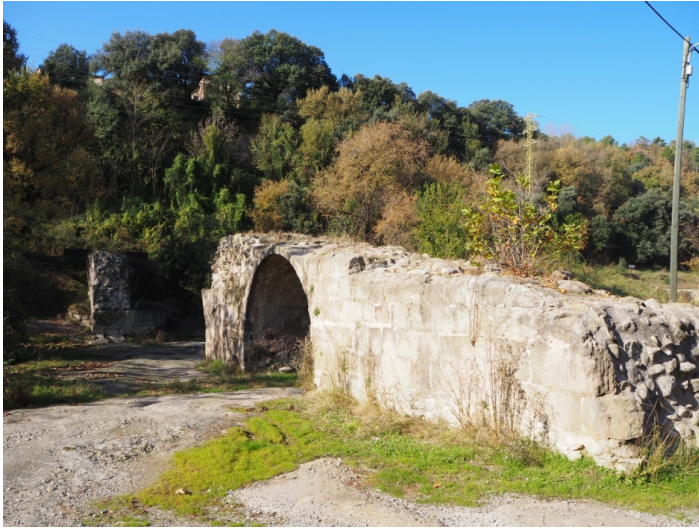
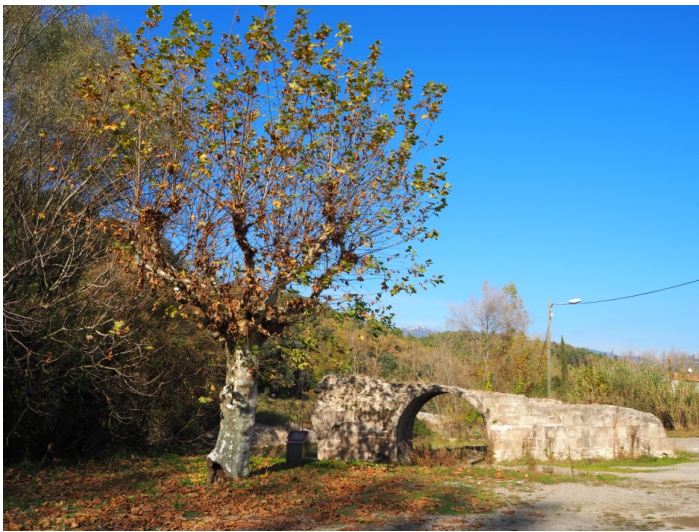
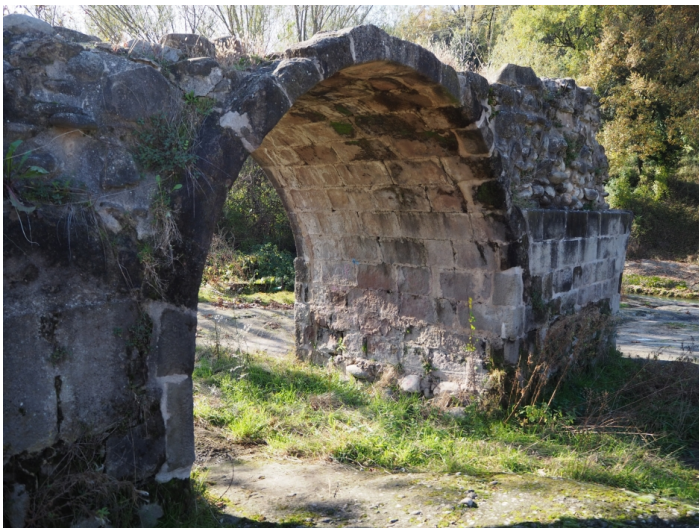
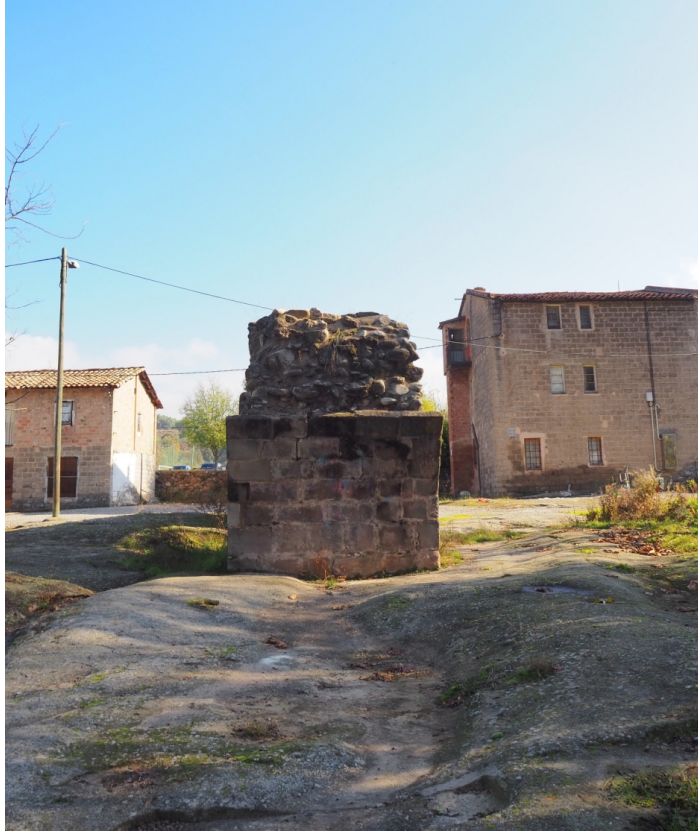
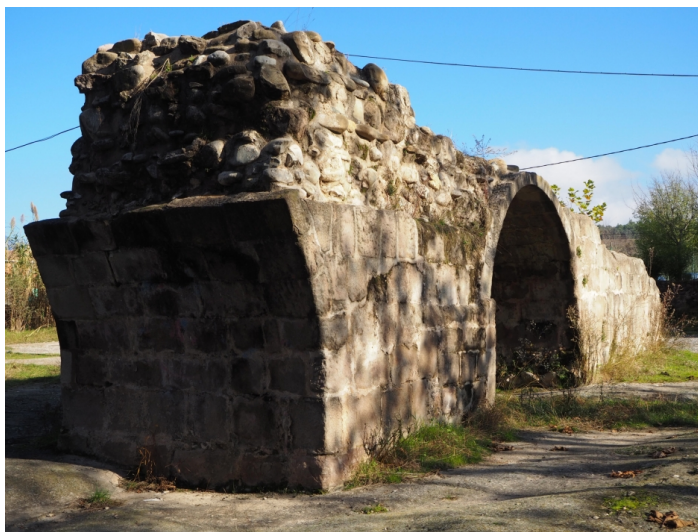
Les restes del pont medieval d'Orniu es situen a uns 50 metres aigües avall del pont actual. Només es conserven parts dels dos estreps, el de la riba esquerra i el de la riba dreta, dels quals el de la riba esquerra fou estudiat i restaurat per SPAL entre el 2001 i el 2002. L'estudi va permetre identificar aquestes restes com les d'un pont força monumental compost de quatre arcades de les quals la central era de considerables dimensions per tal de salvar el curs del Llobregat en aquest punt, mentre que les altres tres eren menors, formant la característica forma d'esquena d'ase. El pont tenia un tallamars o trencaigües triangular aigües amunt de la riba esquerra, del qual avui dia només se'n pot veure la seva empremta retallada a la roca natural. Hom imagina un pont de característiques semblants a les del pont de Pedret. L'estudi va permetre deduir que aquest pont estava construït damunt d'un pont anterior del qual se'n conservaven únicament les primeres filades de la base dels pilars formades per carreus allargassats disposats horitzontalment formant filades força regulars i units amb morter de calç. La part que s'ha restaurat i consolidat conserva una arcada apuntada i els arrencaments d'una altra obra amb grans carreus rectangulars de pedra sorrenca units amb morter de calç; el paviment i el nivell de baranes no es conserven ja que la construcció, un cop destruïda, fou reaprofitada per a bastir corrals i fins i tot una casa. L'estrep que es troba a la riba dreta, situat al terme municipal d'Avià, es conserva molt cobert de vegetació; tot i això, encara s'hi pot veure l'arrencada de l'arc central amb els encaixos per col·locar-hi la cintra, així com un segon arc, avui dia, cobert de vegetació i runa.
