Pont d'Orpí

Orpí

Número de fitxa 08152 - 1
Àmbit: Patrimoni immoble
Tipologia Obra civil
Estil / època: Contemporani
Segle XX
Autoria de l'element: Diputació de Barcelona
Estat de conservació Bo
Notes de conservació: L'estructura del pont es troba en un bon estat de conservació. L'entorn però, presenta una vegetació abundant.
Protecció Inexistent
Accés Fàcil
Ús actual: Estructural
Titularitat Pública
Titular: Diputació de Barcelona
Autoria de la fitxa Jordi Seró Ferrer. IN SITU SCP
Data de registre de la fitxa: dl., 06/10/2014 - 02:00

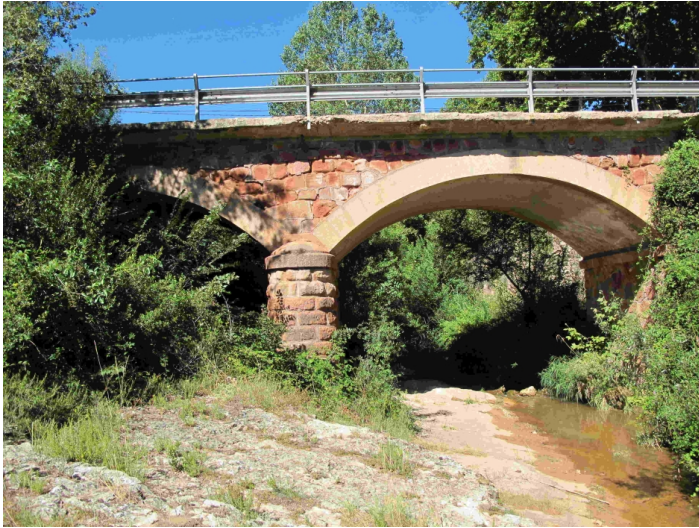
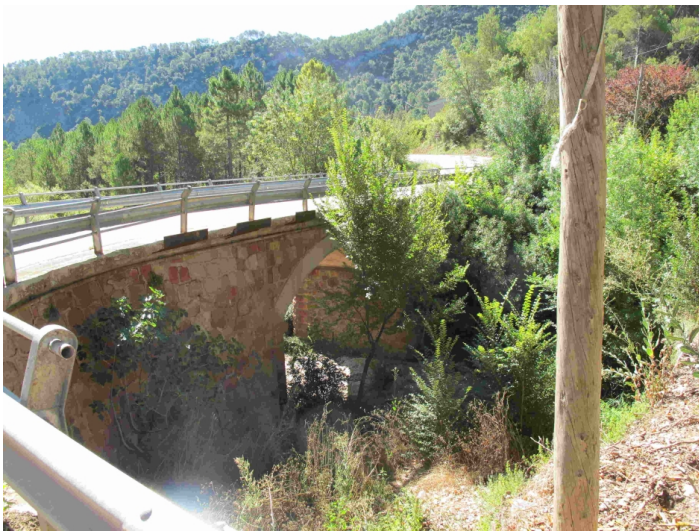
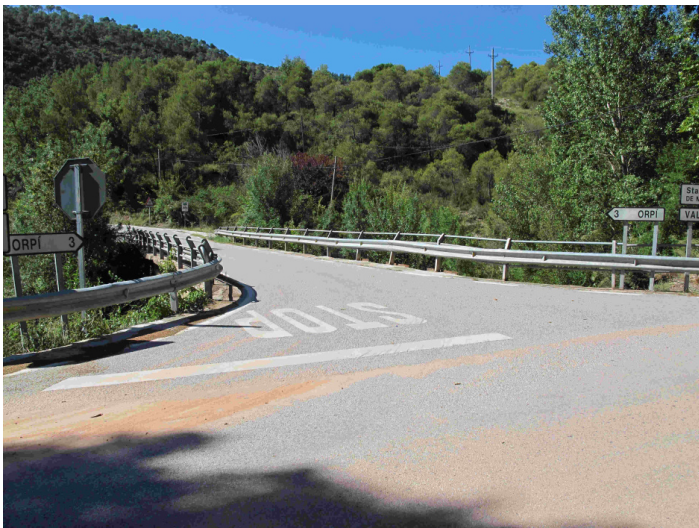
Es tracta d'un pont d'uns 45 metres de llarg, 5 metres d'alçada i uns 5 metres d'amplada de pas.

Es tracta d'un pont de dos ulls, fet a base de blocs quadrangulars de pedra sorrenca vermella, formant un aparell regular de filades horitzontals, amb les juntes ressaltades amb ciment. Els ulls consten d'arcs rebaixats reforçats amb formigó i amb carreus de pedra als exteriors. El pont es recolza sobre els estreps laterals, fets la part exterior amb carreus irregulars de pedra i lligats amb ciment, i un pilar central amb un esperó semicircular

La part superior del pont, el paviment està asfaltat, i presenta proteccions laterals metàl·liques, que s'assenten sobre un petit voladís que sobresurt de l'estructura del pont.
