## Pont de la Riera de Carme

Orpí

**Número de fitxa** 08152 - 125  
**Àmbit:** Patrimoni immoble  
**Tipologia** Obra civil  
**Estil / època:** Contemporani  
**Segle** XX  
**Estat de conservació** Bo  
**Protecció** Inexistent  
**Accés** Fàcil  
**Ús actual:** Estructural  
**Titularitat** Pública  
**Titular:** Diputació de Barcelona  
**Fitxes associades:**

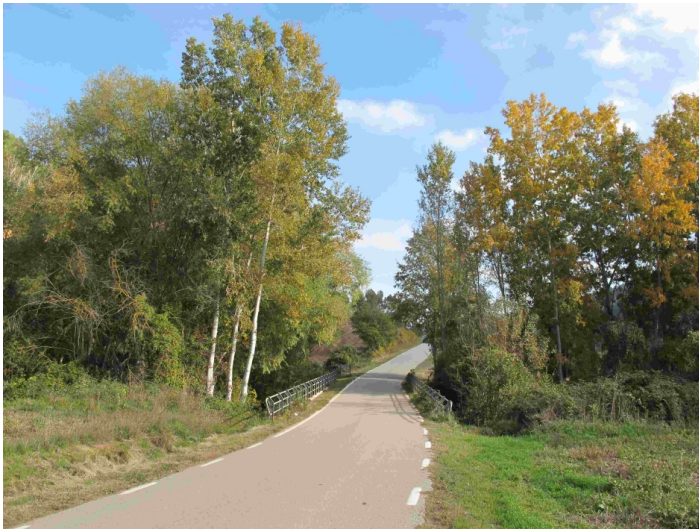
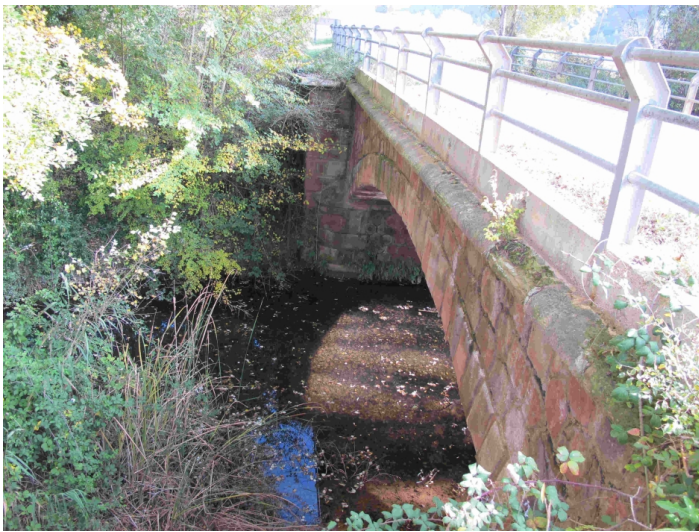
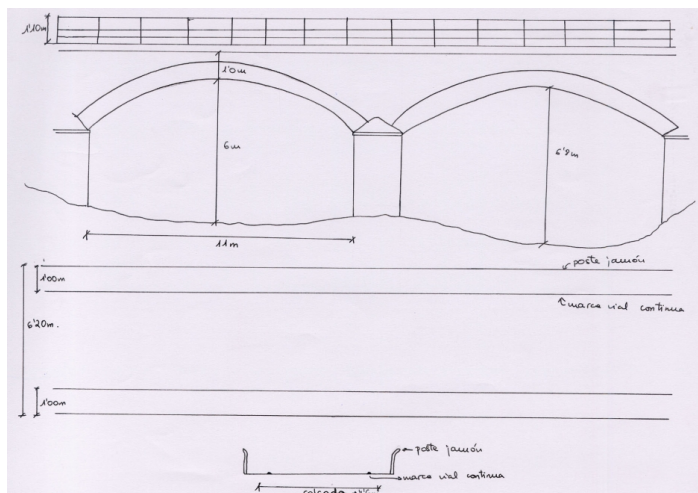
Es tracta d'un pont d'uns 45 metres de llarg, 6 metres d'alçada i uns 5 metres d'amplada de pas.

Es tracta d'un pont de dos ulls, fet a base de blocs quadrangulars de pedra, formant un aparell regular de filades horitzontals, amb les juntes ressaltades amb ciment. Els ulls consten d'arcs rebaixats reforçats amb formigó i amb carreus de pedra als exteriors. El pont es recolza sobre els estreps laterals, fets la part exterior amb carreus irregulars de pedra i lligats amb ciment, i un pilar central amb un esperó semicircular.

La part superior del pont, el paviment està asfaltat, i presenta proteccions laterals metàl·liques, que s'assenten sobre un petit voladís que sobresurt de l'estructura del pont.
