Tines de glans de Vilarubí

Oristà

Número de fitxa 08151 - 162
Àmbit: Patrimoni immoble
Tipologia Element arquitectònic
Estat de conservació Regular
Notes de conservació: Hi ha un pal de la llum en el forat lateral d'una de les dos tines.
Protecció Inexistent
Accés Fàcil
Ús actual: Sense ús
Titularitat Privada
Titular: Ref. cad.: 018A00024
Fitxes associades:
[Vilarubí](#)
Autoria de la fitxa Jordi Compte i Marta Homs
Data de registre de la fitxa: dc., 23/05/2007 - 02:00

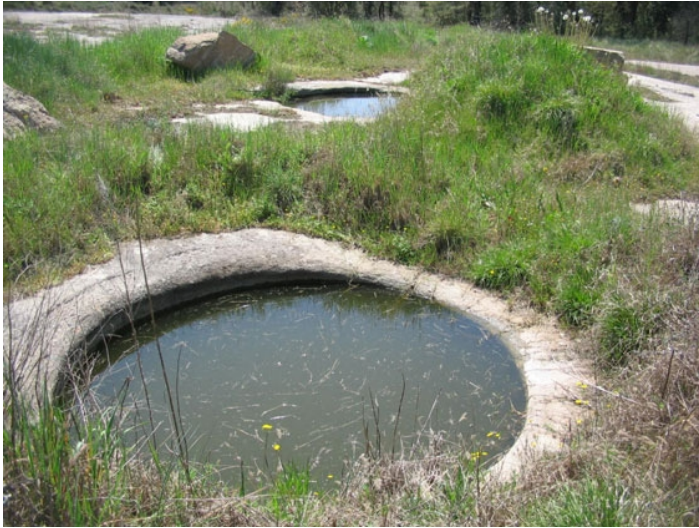
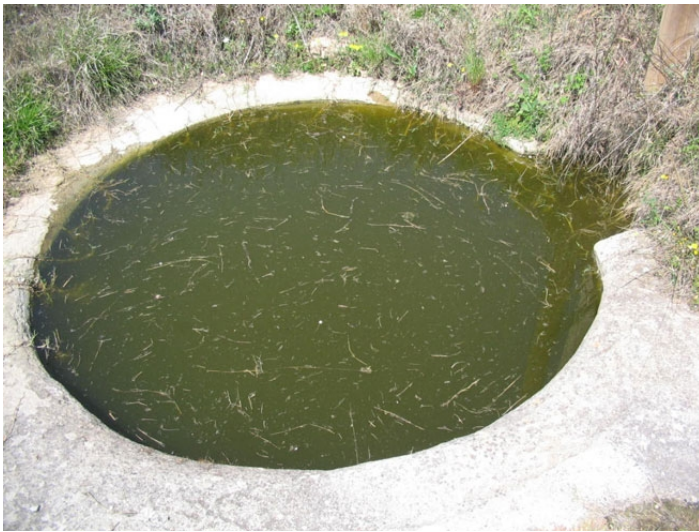
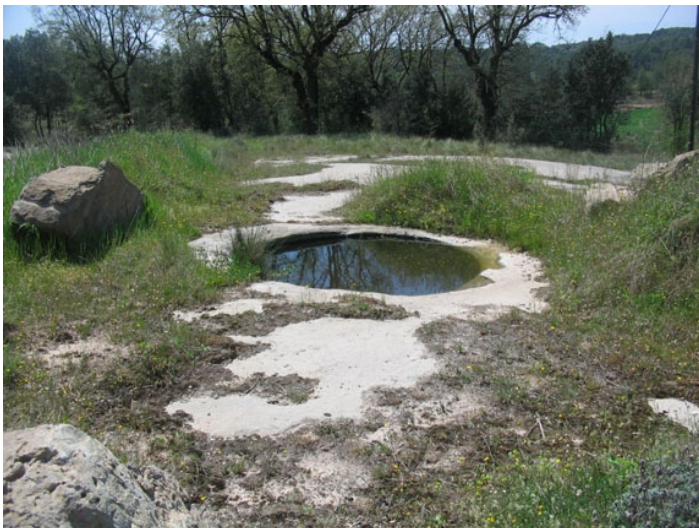
Les tines de glans de Vilarubí es troben situades en un planell rocós a 130 metres al sud-oest de la masia de Vilarubí a l'esquerra del camí que condueix de Pahonellas a Vilarubí. Es tracta de dues tines de glans circulars picades a la roca natural que presenten un diàmetre de 2'35 metres cadascuna. Es troben parcialment tapades amb terra conservant una profunditat interior de 1 metre. Actualment es troben plenes d'aigua ja que acumulen l'aigua de la pluja. Una de les tines presenta una zona per accedir a l'interior.
