Cups al camí dels Horts de can Morera

Òdena

Número de fitxa: 08143 - 552
Àmbit: Patrimoni immoble
Tipologia: Element arquitectònic
Estil / època: Popular Modern Contemporani
Segle: XVIII-XX
Estat de conservació: Regular
Notes de conservació: Sense teulada
Protecció: Inexistent
Accés: Fàcil
Ús actual: Sense ús
Titularitat: Privada
Titular: 08142A008000040000HK

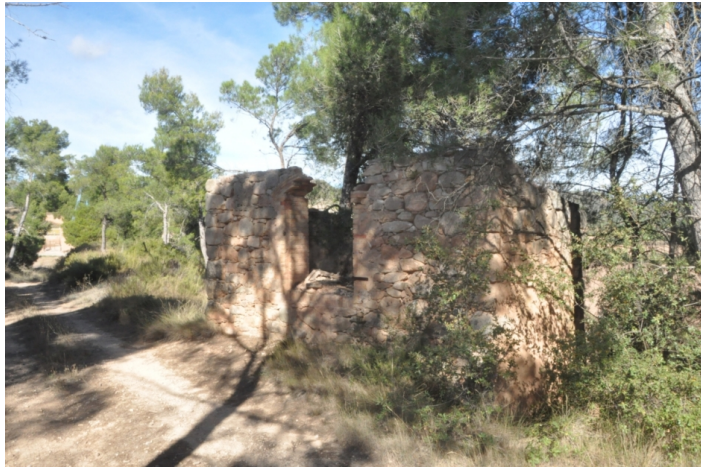
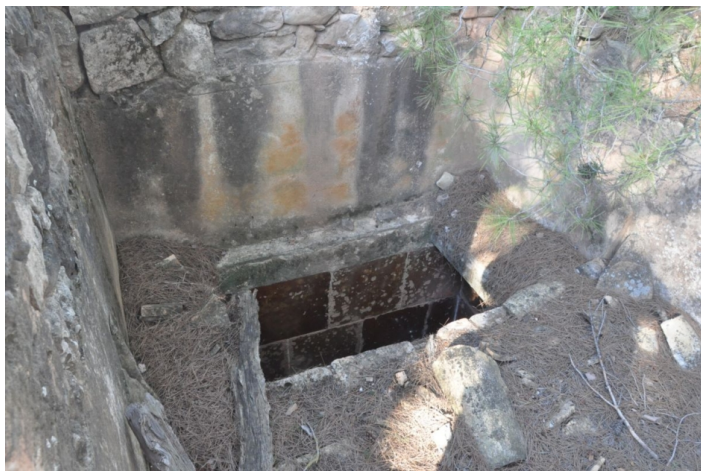
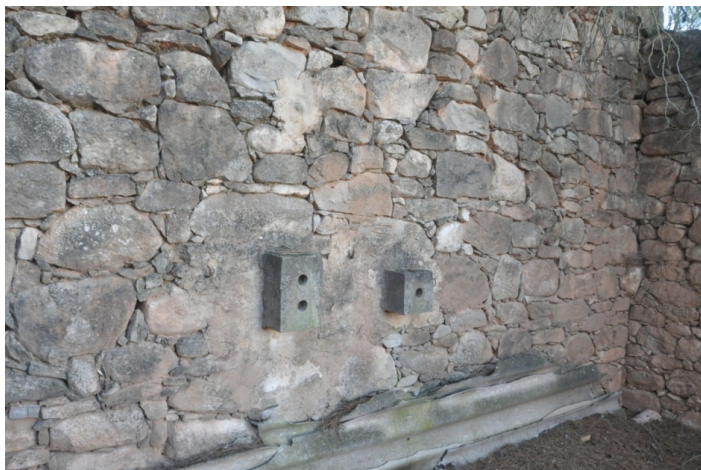
Es tracta d'un edifici aïllat de la masia principal consistent amb dos cups quadrangulars recoberts de rajola vidriada. L'edificació aprofita la topografia del terreny, amb el cos del cup disposat vora el camí i el celler situat en un nivell més baix. La construcció de pedra amb obertures perfilades amb maó ceràmic. Es conserven les corresponents boixes per on buidava el vi dels cups per passar-lo a les bótes. Malauradament la teulada del recinte s'ha esfondrat.
