Base de l'antiga creu de terme de La Manresana

Els Prats de Rei

Número de fitxa	08170 - 74
Àmbit:	Patrimoni immoble
Tipologia	Element arquitectònic
Estil / època:	Medieval Gòtic Contemporani
Segle	XV i XX
Estat de conservació	Dolent
Notes de conservació:	La creu original ha estat reemplaçada per una senzilla creu de ferro i la base ha estat traslladada uns metres. Tot plegat ha distorsionat molt l'element.
Protecció	Legal
Tipus de protecció:	BCIN
Europea – Atributs inspire:	National Monument Record – Religions i/o funerari
Observacions protecció:	BCIN, Decret 571/1963, de 14 de març.
Data aprovació:	dj., 14/03/1963 - 12:00
Accés	Fàcil
Ús actual:	Ornamental
Titularitat	Privada

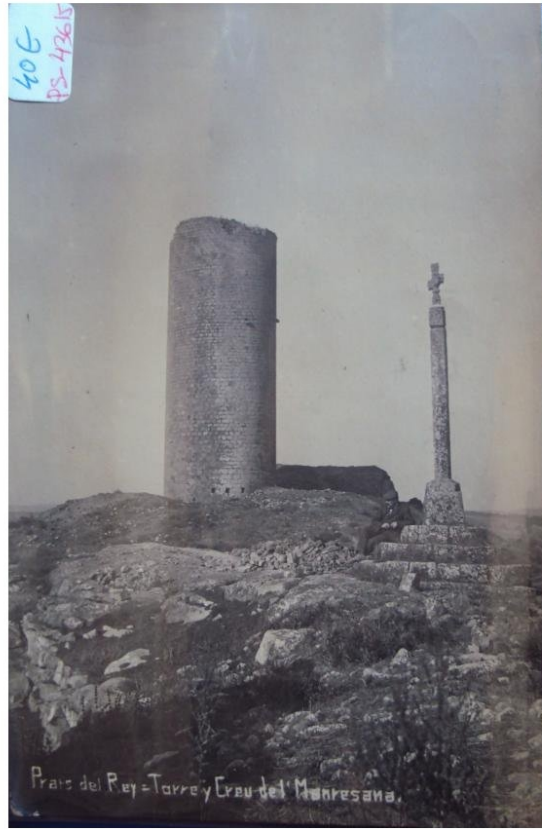
IMATGE 1: Fotografia extreta d'una postal que porta data de 18 de març de 1914.

Just al costat del castell de la Manresana, en una petita esplanada avui ocupada parcialment per un petit bosc, s'alça aquesta creu de terme que consta d'una base circular composta per dos graons de pedra a base de grans blocs escairats lligats amb morter. A sobre, s'hi assenta una senzilla creu metàl·lica, molt prima i estilitzada i de factura moderna, que substitueix a una anterior de pedra, avui desapareguda.
