## Església de Santa Margarida de Bonveí

Sant Mateu de Bages

**Número de fitxa** 08229 - 280  
**Àmbit:** Patrimoni immoble  
**Tipologia** Edifici  
**Estil / època:** Romànic Medieval  
**Segle** XII  
**Estat de conservació** Dolent  
**Notes de conservació:** En ruïna. L'interior ple de runam i en estat pèssim.  
**Protecció** Inexistent  
**Número inventari** Sí: CCAA 20476  
**Generalitat i altres inventaris**  
**Accés** Sense accés  
**Ús actual:** Sense ús  
**Titularitat** Privada  
**Titular:** 08229A005000360000ML  
**Fitxes associades:**

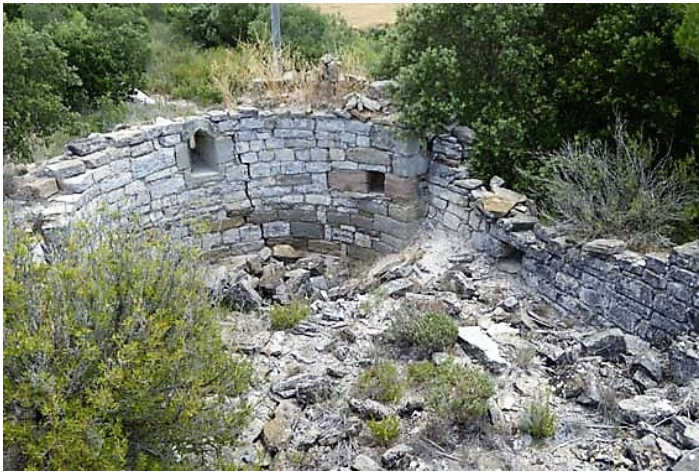
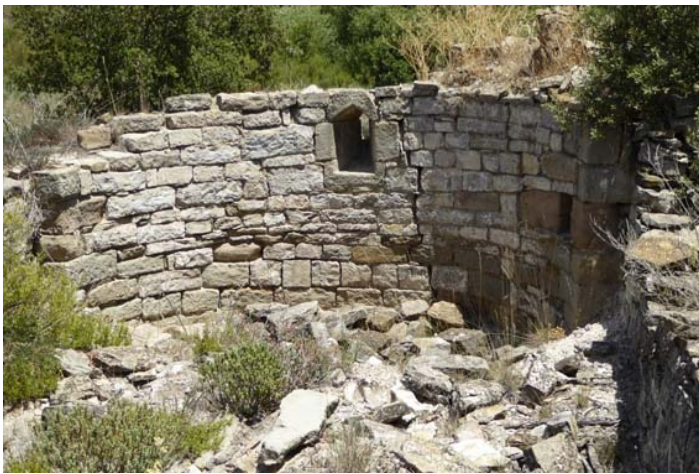
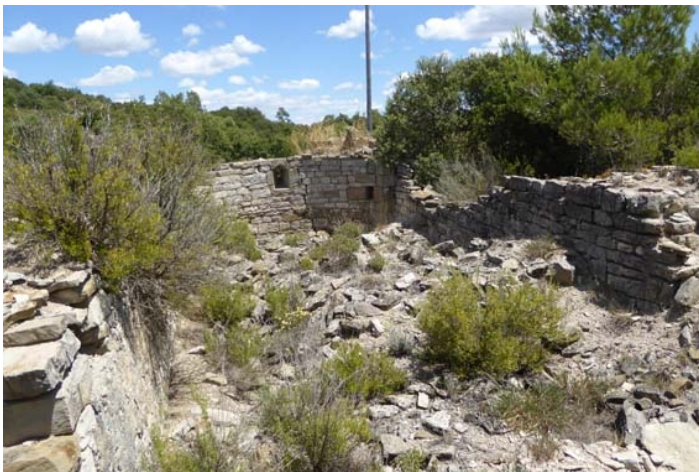
Petita capella romànica (datable a la segona meitat del segle XII), que es troba actualment en estat ruïnós. Està emplaçada en un contrafort sud de la serra de Castelltallat, prop de la masia de Bonveí. Es tracta d'una construcció formada per una nau rectangular i un absis semicircular, orientat al nord-est. L'absis és la part més ben conservada i encara s'insinua una part de l'arrencada de la coberta a partir d'una cornisa que giravolta a l'interior de l'hemicicle. Al centre hi ha una finestra de doble esqueixada rematada amb arc de mig punt. Del mur de ponent no en queda pràcticament res, però se sap que era coronat per una espadanya i que s'hi obria la porta d'accés i una finestra cruciforme. L'aparell de l'absis és molt regular, mentre que el de la nau és força més irregular.
