Molí de les Fosses

Sobremunt

Número de fitxa 08271 - 34
Àmbit: Patrimoni immoble
Tipologia Edifici
Estil / època: Contemporani
Segle XIX
Estat de conservació Regular
Notes de conservació: A causa del desús, la vegetació cobreix la part nord de l'edifici i els interiors es van deteriorant.
Protecció Inexistent
Accés Fàcil
Ús actual: Sense ús
Titularitat Privada
Titular: Ref. Cad.: 08271A009000010000HY
Fitxes associades:
[Les Fosses](#)
Autoria de la fitxa Jordi Compte i Marta Homs
Data de registre de la fitxa: dj., 11/12/2008 - 01:00

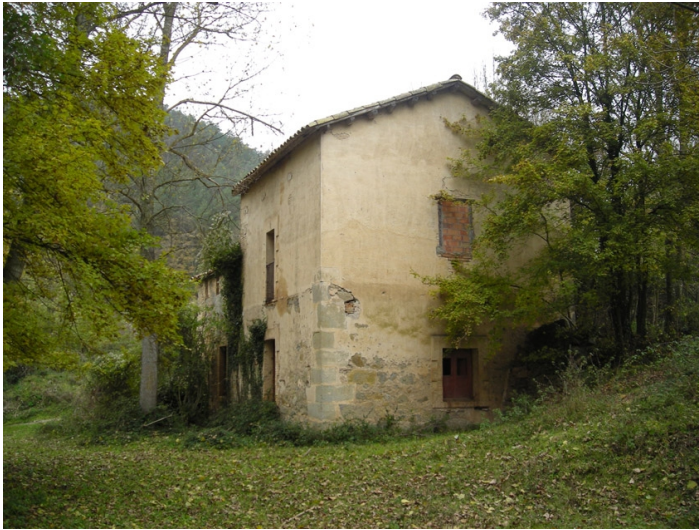
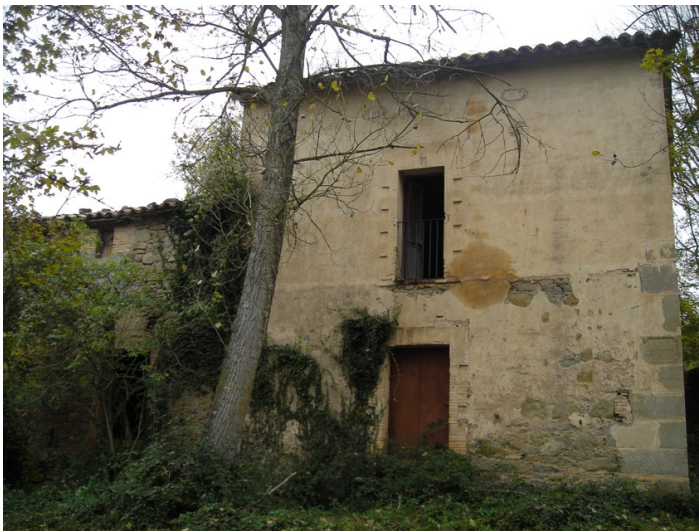
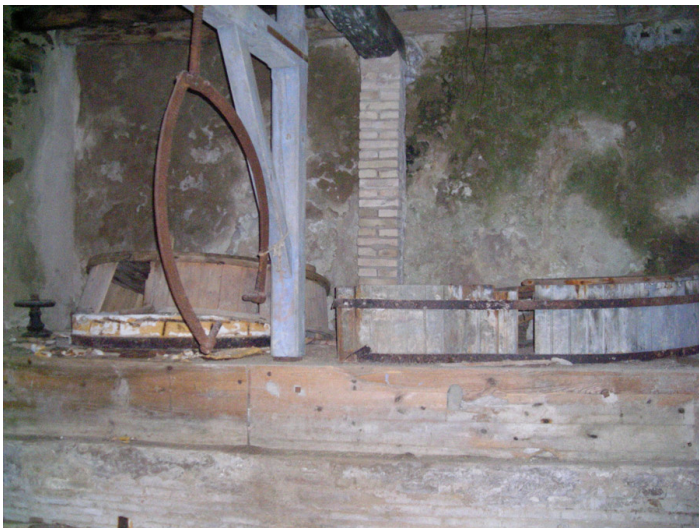
El molí de les Fosses està situat en un meandre de la riera de Sorreigs, pocs metres al sud de les Fosses. Es tracta d'un molí de mitjanes dimensions format per dos volums adossats de planta baixa i primer pis. El volum original, d'alçada menor que el volum ampliat, està bastit amb murs de maçoneria de pedra amb restes d'arrebossat i l'ampliat, amb murs de maçoneria de pedra en el nivell inferior i d'obra en el superior, completament arrebossats. Ambdós volums tenen les cantonades delimitades amb carreus treballats i estan coronats amb teulades de doble vessant amb aigües a les façanes principal i posterior.

La façana principal, orientada al sud, mostra els dos volums que formen l'edifici. A la dreta hi ha el volum ampliat, amb un portal emmarcat amb maó a la planta baixa i un balcó emmarcat amb maó al primer pis, tot i que l'emmarcament es troba arrebossat, com a la majoria d'obertures d'aquest volum. A la cantonada dreta d'aquest volum hi ha un carreu integrat al mur amb la inscripció "A.V.E. 1888". A l'esquerra hi ha el volum original, on s'observa, per sota el nivell de planta baixa el carcabà, format per una volta d'arc rebaixat emmarcada amb pedra treballada, a partir de la qual continua el canal formant al cap de pocs metres un pas cobert amb volta per sobre del qual es transita. A nivell de planta baixa hi ha una finestra emmarcada amb maó i una espitllera emmarcada amb monòlits de pedra treballada, i al primer pis una finestra emmarcada amb maó i llinda de fusta. A l'extrem esquerre hi ha adossada una estructura, actualment aterrada i coberta de vegetació.

La façana est es troba dominada pel volum ampliat, que conté una finestra emmarcada amb maó a la planta baixa i una finestra emmarcada amb maó i llinda de fusta, actualment tapiada, al primer pis.

La façana nord es troba completament coberta d'heura i només s'hi intueix una finestra. A la part dreta de la façana, darrera el volum original, hi ha adossada la bassa del molí.

La façana oest es troba dominada pel volum original, amb un portal emmarcat amb pedra treballada i actualment tapiat a la planta baixa i una obertura emmarcada amb pedra treballada i llinda de fusta al primer pis. A l'esquerra s'observa un dels murs de maçoneria de pedra que delimiten la bassa del molí.

L'interior de l'edifici es troba en mal estat però encara s'hi conserva una part de la maquinària del molí. A la propera masia de Reixac es conserva una llinda de grans dimensions de fusta provinent del molí i amb la data de 1870 inscrita junt amb una creu intercalada.
