## Font de Conjunta

Sobremunt

**Número de fitxa** 08271 - 62  
**Àmbit:** Patrimoni immoble  
**Tipologia** Element arquitectònic  
**Estil / època:** Contemporani  
**Segle** XX  
**Estat de conservació** Bo  
**Protecció** Inexistent  
**Accés** Fàcil  
**Ús actual:** Social  
**Titularitat** Privada  
**Titular:** Ref. Cad.: 08271A006000120000HP

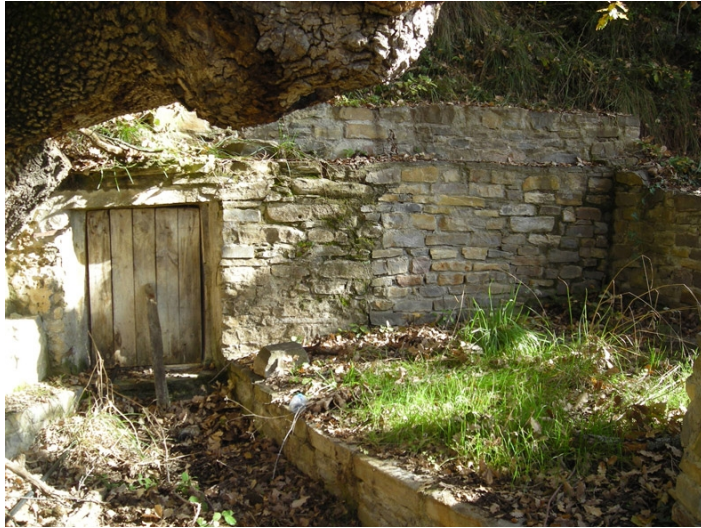
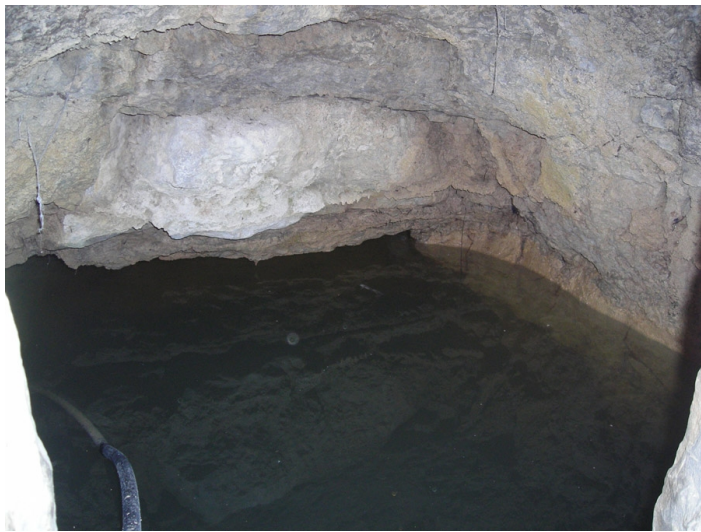
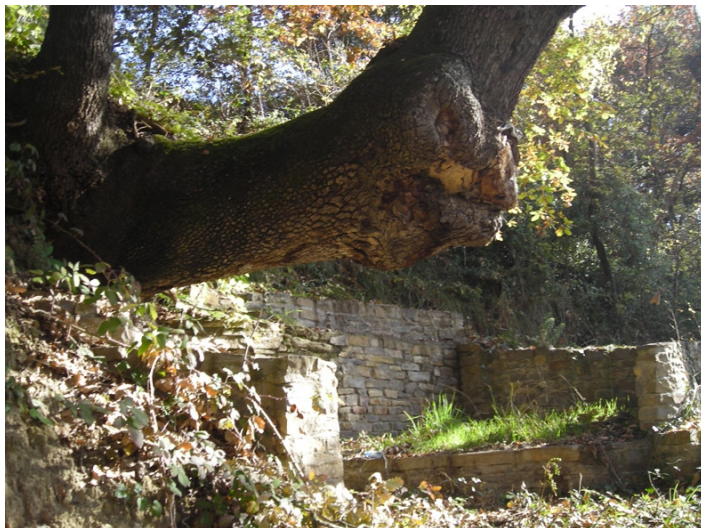
La font està formada per diversos murs de maçoneria de pedra tancant un espai rectangular. En un dels murs hi ha una obertura rectangular tapada amb porta de fusta, darrera la qual hi ha una obertura emmarcada amb monòlits de pedra treballada que dóna accés al dipòsit de la font. Sobre l'espai rectangular que envolta la font hi reposa un roure de grans dimensions i curiosa forma. El roure surt del marge lateral de l'espai on es troba la font, de manera paral·lela al terra, i amb un tronc de grans dimensions que creua l'espai a poc més d'un metre d'alçada.
