## Casanoves

Aiguafreda

**Número de fitxa** 08014 - 41  
**Àmbit:** Patrimoni immoble  
**Tipologia** Edifici  
**Estil / època:** Medieval Modern Contemporani Popular  
**Segle** XII-XIX  
**Estat de conservació** Dolent  
**Notes de conservació:** Es troba en estat ruïnós.  
**Protecció** Inexistent  
**Número inventari** IPEC 899955  
**Generalitat i altres inventaris**  
**Accés** Fàcil  
**Ús actual:** Sense ús  
**Titularitat** Privada  
**Titular:** 08014A003000090000BA  
**Autoria de la fitxa** Marta Lloret Blackburn- Antequem, S.L.  
**Data de registre de la fitxa:** dc., 12/12/2012 - 01:00

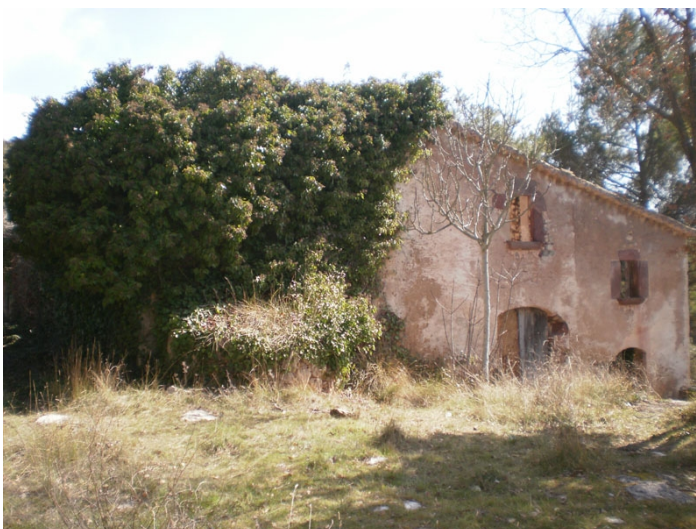
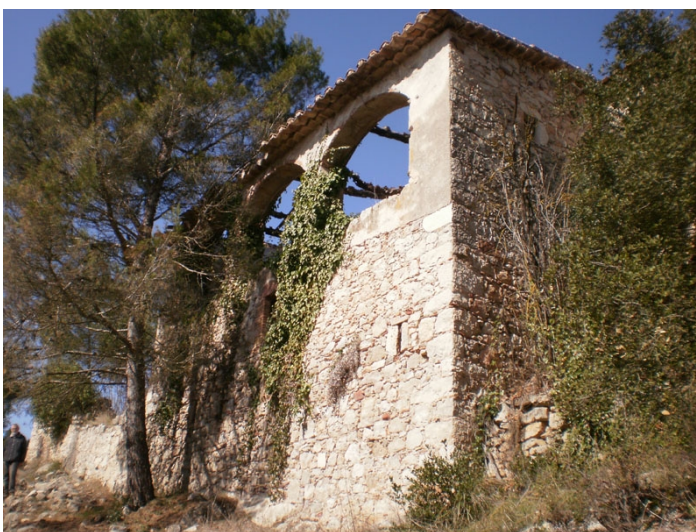
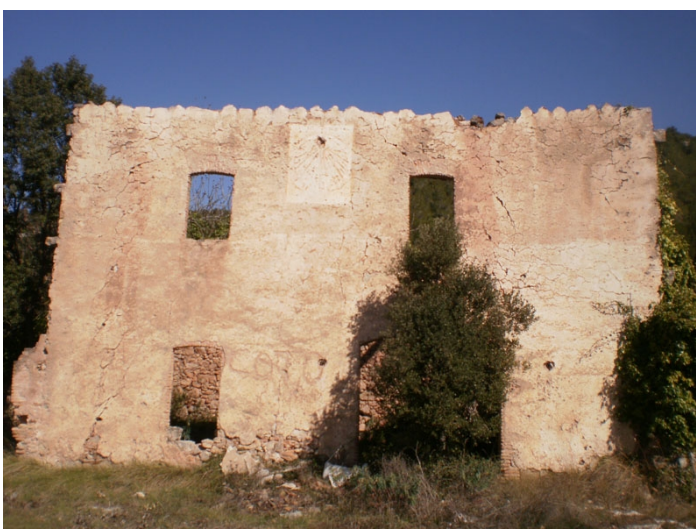
Casanoves és una masia d'origen medieval que va consolidar-se durant el segle XIX. En aquest moment, s'hi va fer una gran reforma, va obrir-se una galeria vers al sud, van bastir-se diversos cossos a la part posterior destinats a la producció, així com per una masoveria situada davant la façana principal. Des de mitjans del segle XX va quedar deshabitada fins a quedar en estat ruïnós. Actualment conserva l'estructura exterior i part de l'interior, on s'han enderrocat la coberta i els forjats.

És una masia de planta rectangular que s'estructura en tres crugies. Està construïda aprofitant el desnivell natural del terreny, pel que la part de migdia es troba en una cota inferior. Consta de planta baixa i pis i tenia la coberta a dos vessants amb el carener perpendicular a la façana. El frontis s'orienta a llevant i s'obre amb dos portals d'arc escarser i finestres d'arc pla de pedra arenosa rogenca. A la part de tramuntana de la façana, que es troba coberta d'heura, hi ha un cos semicircular que es correspon amb el forn de pa. La façana de migdia s'obre amb espitlleres a la part inferior i amb una galeria horitzontal amb tres pòrtics d'arc escarser arrebossat a la part superior. La part posterior i de tramuntana estan cobertes d'heura. A nivell interior, s'observen les restes d'algunes de les estances, com és l'entrada amb l'escala d'accés al pis, la cuina amb llar de foc a la dreta i l'espai productiu a la part posterior, on hi ha dos cups quadrangulars revestits amb ceràmica vidriada. Els sostres estaven coberts amb bigues de fusta. El parament dels murs és de pedra lligada amb argamassa i restes del morter que el revestia, amb carreus escairats a les cantonades. Davant la façana hi ha l'espai de l'era, amb diversos cossos auxiliars en estat ruïnós entre els que destaca una petita masoveria. Constava de planta baixa i pis i tenia la coberta a un sol vessant que desaiguava a la part posterior. La façana s'obre amb dos eixos d'obertures d'arc escarser ceràmic i presenta un rellotge de sol força deteriorat amb l'any "1862". Els tractament dels murs és arrebossat amb morter de calç.
