## Font de Ca l'Esteve de la Riera

Sant Llorenç d'Hortons

**Número de fitxa** 08222 - 101  
**Àmbit:** Patrimoni immoble  
**Tipologia** Element arquitectònic  
**Estil / època:** Contemporani  
**Estat de conservació** Dolent  
**Notes de conservació:** No raja i esta mig colgada  
**Protecció** Inexistent  
**Accés** Fàcil  
**Ús actual:** Sense ús  
**Titularitat** Privada  
**Titular:** 08220A024000430000PB  
**Fitxes associades:**

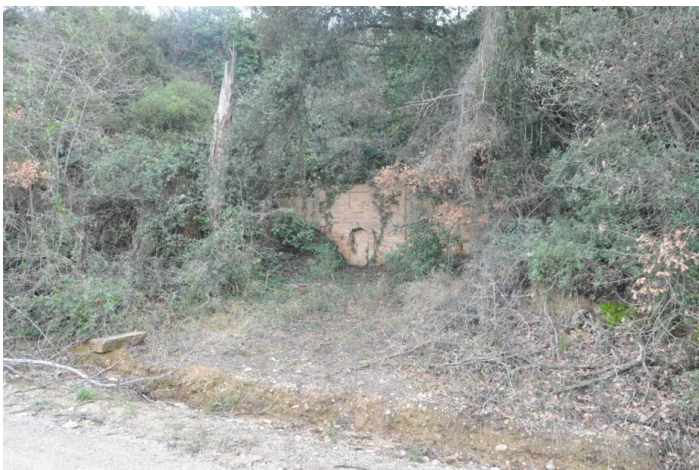
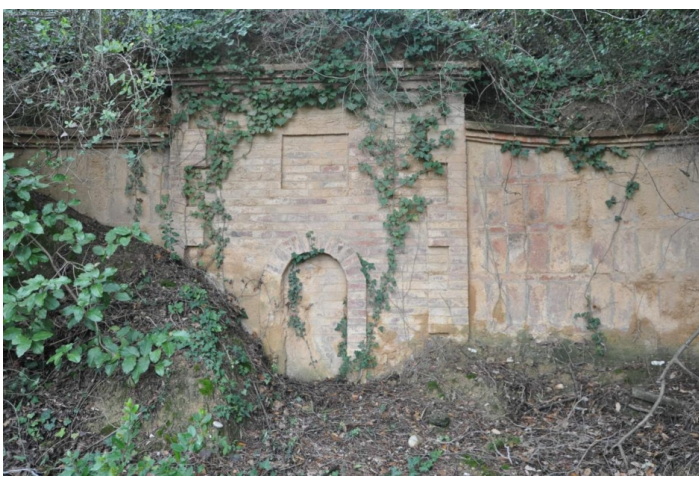
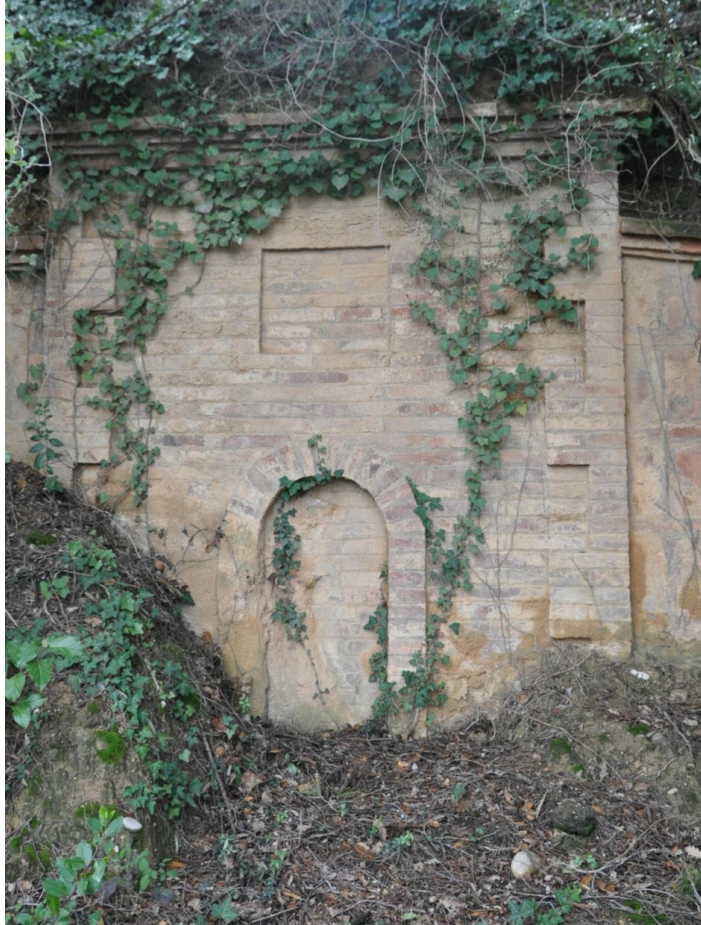
El marge on rajava l'aigua es va reforçar amb una paret de contenció construïda amb maons segons el gust de l'època; molt semblant a la font de Cal Santjust Vell. La paret s'adapta lleugerament al marge modificant-ne la part estrictament necessària per crear una simetria, amb un plafó central al bell mig del qual hi haurà el broc, envoltat per un arc cec de maons posats a sardinell i amb un coronament pla i emmarcat a banda i banda per una filera de maons realçada. Als laterals fan una línia corba i els maons estan posats plans. En aquests laterals sembla que hi havia bancs fets de pedra, però estan colgats i no són visibles.

Està envoltada d'un bosc mixt d'alzinar barrejat amb pi blanc molt brut. El sotabosc està format per mata, vidalba, esbarzer i una gran quantitat de lianes, (bàsicament aritjol i heura), que estan envaint el marge on es va construir la font. A la dreta hi ha una branca d'alzina que reposa sobre el mur i el pilar de contenció. A l'esquerra hi ha el tronc dret d'un pi mort i una gran quantitat de bardisses i plantes enfiladisses que estan creixent de manera descontrolada.

Caldria treure la terra procedent d'esllavissades que ha colgat una bona part del mur de contenció esquerre de la font i el banc de pedra de la dreta. Una petita intervenció de desbrossada dels marges ocupada bàsicament per bardissa i neteja de branques mortes faria l'indret més acollidor.
