Pallissa de Rosàs

Santa Eulàlia de Ronçana

Número de fitxa 08248 - 213
Àmbit: Patrimoni immoble
Tipologia Edifici
Estil / època: Modern Contemporani Popular
Segle XVII-XIX
Estat de conservació Dolent
Notes de conservació: Pateix deficiències estructurals greus, accentuades per l'esfondrament parcial de la teulada.

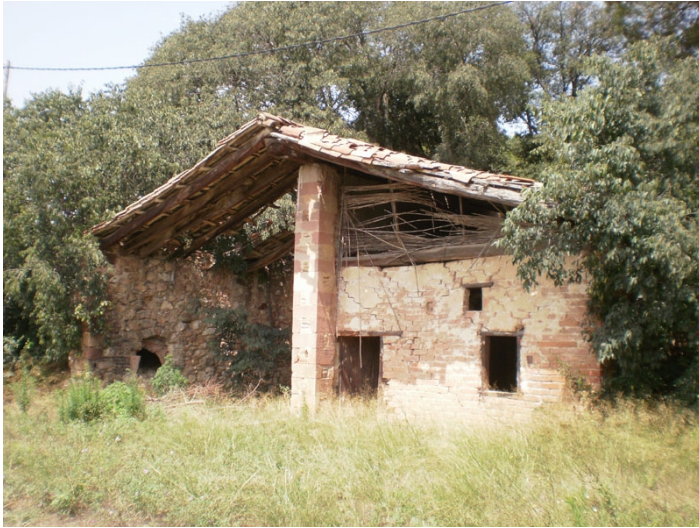
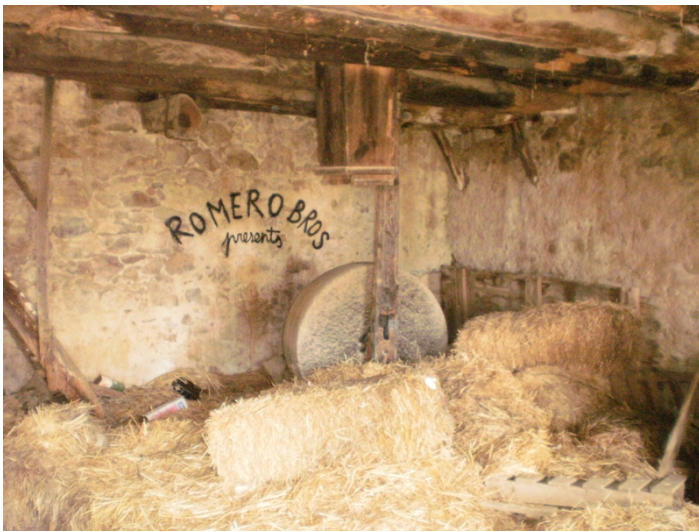
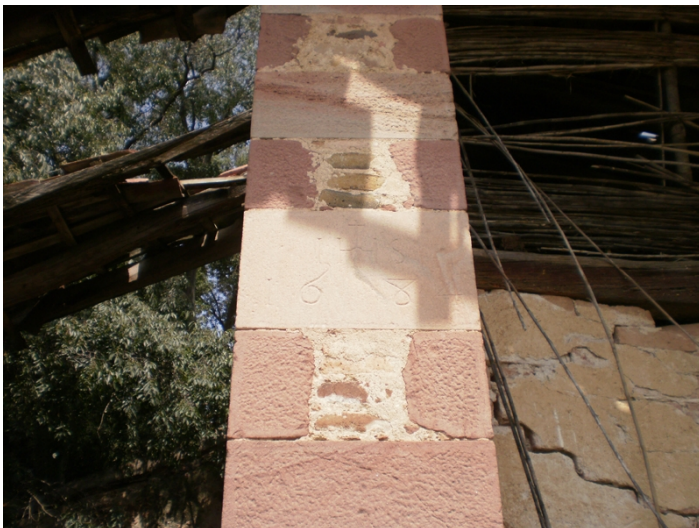
És una construcció de planta rectangular amb la coberta a dos vessants amb el carener perpendicular. Està constituïda per tres murs perimetrals, quedant la part frontal oberta. Al centre del cos hi ha un mur que sosté la coberta, acabat a la part frontal amb un pilar de carreus escairats, en un dels quals hi ha inscrit l'anagrama IHS i la data "1684". El costat dret va ser tapat posteriorment amb un mur de maó a la part baixa i canyís a dalt. A l'interior hi ha un trull circular amb la tremuja que surt entre les bigues del pis superior, des d'on es devien abocar les olives. També s'hi observa un forn per coure el menjar per al bestiar i una gran premsa de vi de barra, on hi falta el dipòsit. Al fons de l'espai hi ha una petita escala de fusta que permetia pujar al nivell superior. El costat esquerra de la construcció és la pallissa pròpiament dita. A la paret de ponent hi ha adossat el forn de pa, del qual se'n conserva la boca i part de l'estructura interior, molt malmesa pel lledoner que hi creix al costat.
