## Cases del carrer Montjuïc, 26, 28, 32

Sant Joan Despí

**Número de fitxa** 08217 - 44  
**Àmbit:** Patrimoni immoble  
**Tipologia** Conjunt arquitectònic  
**Estil / època:** Contemporani Modernisme  
**Segle** XX  
**Estat de conservació** Bo  
**Protecció** Legal  
**Observacions protecció:** BPU. A3 Catàleg de protecció i rehabilitació del patrimoni. 1995  
**Número inventari** IPA 19270  
**Generalitat i altres inventaris**  
**Accés** Fàcil  
**Ús actual:** Residencial  
**Titularitat** Privada  
**Titular:** Diversos propietaris  
**Autoria de la fitxa** Marta Lloret Blackburn  
**Data de registre de la fitxa:** dl., 12/11/2018 - 01:00

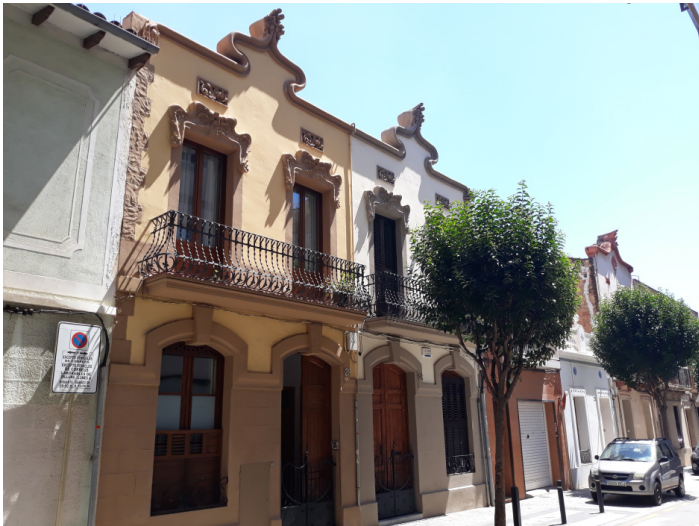
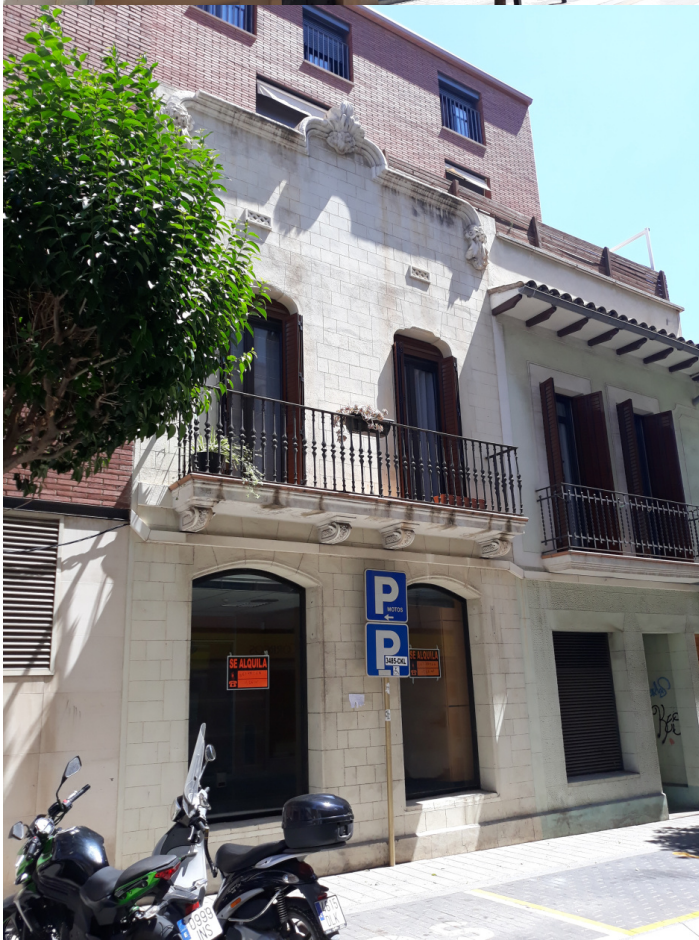
Conjunt de tres cases d'estil modernista construïdes durant la primera meitat del segle XX. Són edificis entre mitgeres i de planta rectangular que s'estructuren en dues crugies. Consten de planta baixa i pis i tenen la coberta a dos vessants amb el carener paral·lel a la façana. A nivell compositiu, les cases número 26 i 28 són de mateixes proporcions i característiques. Així, els seus frontis es componen segons dos eixos d'obertures d'arc escarser emmarcats amb una motllura a la planta baixa i al pis d'arc pla arrebossat amb una motllura amb motius vegetals a mode de guardapols. Aquests finestrals tenen sortida a sengles balcons correguts amb baranes de forja. Sobre els finestrals hi ha els forats de ventilació sota coberta decorats amb motius vegetals. El coronament està definit per un capcer resseguit per una cornisa motllurada, amb una forma voluptuosa i prominent al centre, acabada amb motius florals. L'acabat exterior és arrebossat i pintat amb les obertures, les cornises i la planta baixa de diferent tonalitat. La casa número 32 segueix la composició de les anteriors, tot i que de forma més austera. El balcó corregut del pis està sostingut amb mènsules i les obertures no estan emmarcades amb motllures. Els finestrals del pis són d'arc mixtilini i els forats de ventilació sota coberta són més senzills. El capcer presenta una cornisa motllurada amb elements vegetals a la part central i a les terminacions. El tractament exterior del mur també és diferent, esgrafiat imitant carreus.
