## Pallissa i pou del Tros del Doroteu

Sant Martí Sesgueioles

**Número de fitxa** 08228 - 34  
**Àmbit:** Patrimoni immoble  
**Tipologia** Edifici  
**Estil / època:** Contemporani  
**Estat de conservació** Dolent  
**Notes de conservació:** Sense teulada i dos dels quatre murs parcialment derruïts  
**Protecció** Inexistent  
**Tipus de protecció:** Inexistent  
**Accés** Fàcil  
**Ús actual:** Sense ús  
**Titularitat** Privada  
**Titular:** 08228A002000130000LT  
**Autoria de la fitxa** Josep Anton Pérez Arriaga (TRÍADE Serveis Culturals)  
**Data de registre de la fitxa:** dv., 11/02/2022 - 15:51

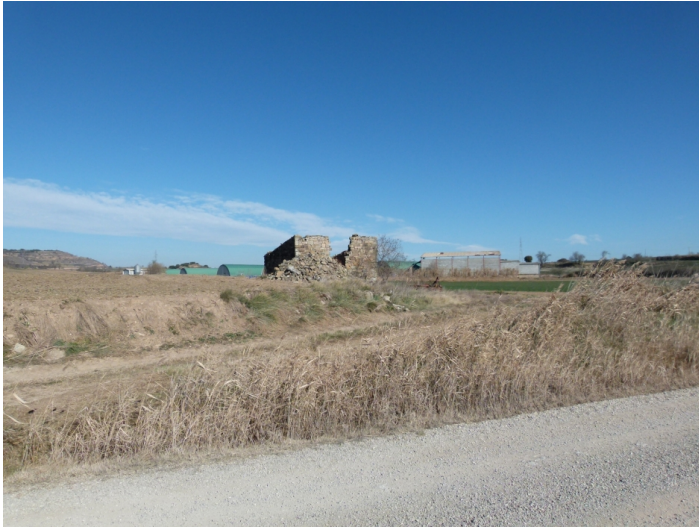
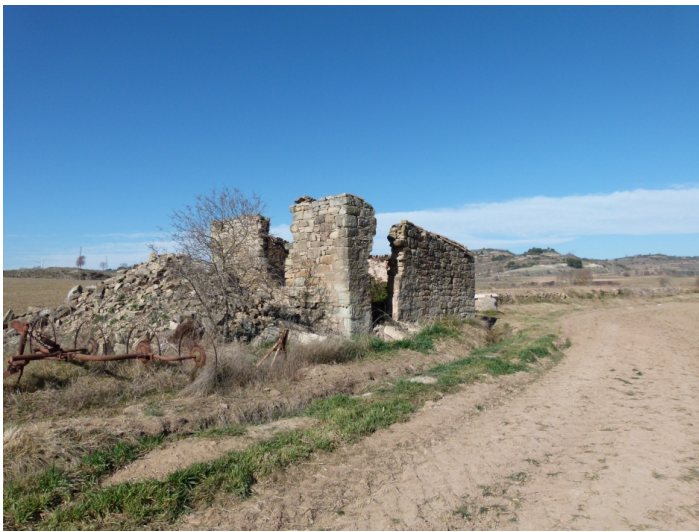
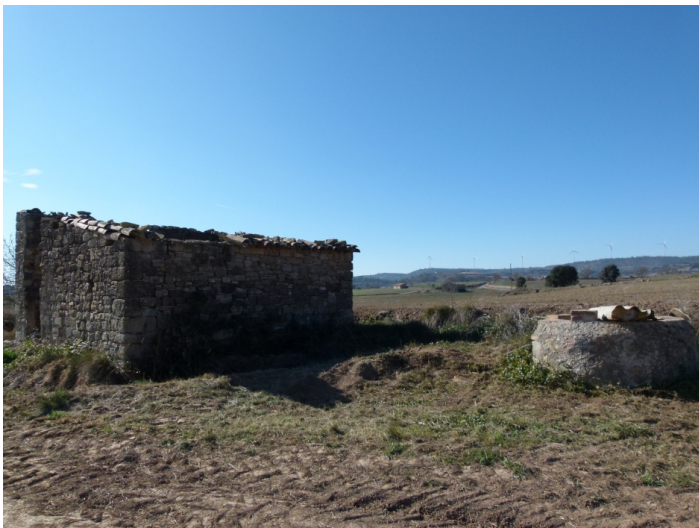
Es tracta d'un pallissa de planta rectangular amb la coberta totalment desapareguda. El pendent de la teulada era important, com a conseqüència d'aixecar un mur més alt que el seu paral·lel, essent els altres dos murs construïts en pendent descendent per unir el més gran i el més baix. El mur més alt ha col·lapsat i bona part del materials constructiu s'apila davant seu. L'obertura principal, també molt deteriorada és al mur est. Els murs són de pedres irregulars, alineades, i a les cantoneres més grans i escairades. S'observa refacció amb morter. Uns metres al sud hi ha un pou fet amb materials moderns.
