## Església de Sant Vicenç del Bosc

Sant Cugat del Vallès

| <b>Número de fitxa</b> | 08205 - 168 |

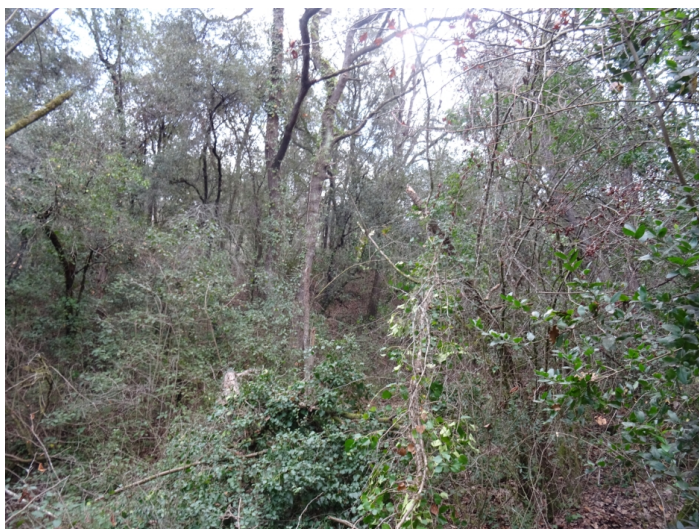
| <b>Notes de conservació:</b> | Coberta per la vegetació, que impedeix valorar-ne l'estat de conservació. |

La primera fotografia correspon a la ubicació marcada per les coordenades UTM, i s'hi pot observar l'estat actual del lloc. Les fotografies següents corresponen a l'any 2008 i van ser facilitades per l'Ajuntament de Sant Cugat del Vallès.

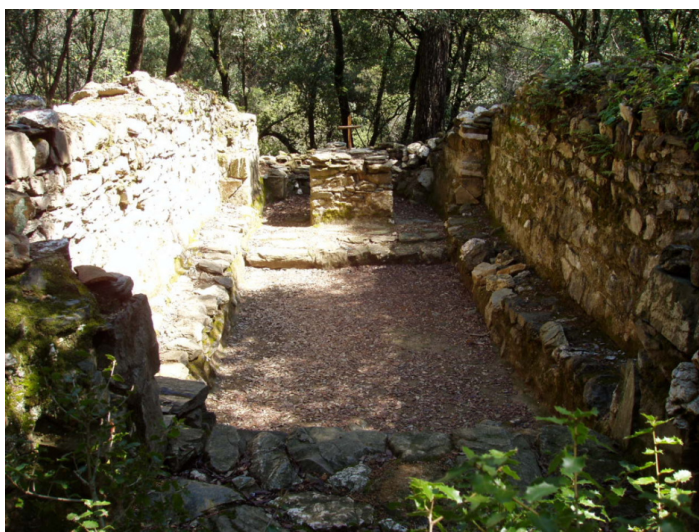
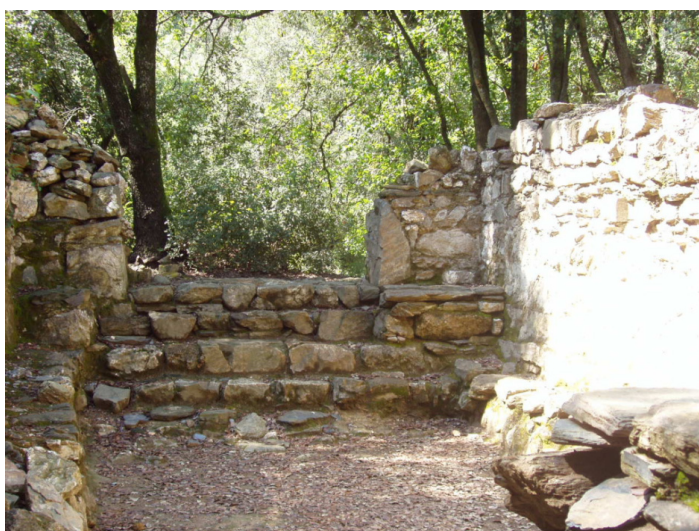
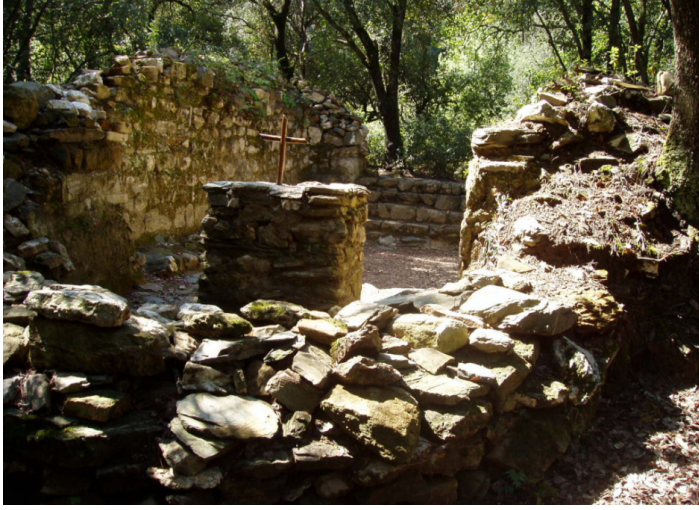
Ruïnes d'una església que possiblement fou construïda al final del segle X o a principis de l'XI. És de planta rectangular i capçada amb absis semicircular orientat a llevant. Està situada en un replà natural, sobre un gorg al marge esquerre del torrent de Sant Vicenç. La construcció queda enfonsada en relació amb el sòl exterior al voltant de mig metre.

Les restes dels murs que s'han conservat són fets amb un aparell amb blocs de pedra desigual, que són més ben escairats a les cantonades. Els murs eren revestits amb un morter de calç i sorra, del qual queden moltes restes. El portal és situat a la façana de ponent. En els angles i en el brancal és fet amb carreus treballats. En el mur s'hi conserven filades d'*opus spicatum*.

A l'interior, el paviment i els graons de l'escala de l'entrada que permeten accedir-hi són fets amb lloses de llicorella, rejuntades amb morter de calç. En el frontis del presbiteri, sobre l'entrega dels repeus, en el revestiment interior s'hi troben peces de terrissa de forma triangular, amb una disposició capicuada que origina quadrats simètrics als dos costats de l'altar. També es troben set peces més de ceràmica al costat de migjorn, col·locades irregularment. Es creu que aquesta ceràmica és d'època tardoromana i podria procedir d'una vil·la romana situada a les proximitats. Centrat a la part del presbiteri, entre la nau i l'absis, hi ha un suport d'altar de planta rectangular.
