Forn de calç de ca l'Agustinet

Gelida

Número de fitxa	08091 - 42
Àmbit:	Patrimoni immoble
Tipologia	Element arquitectònic
Estil / època:	Modern Contemporani Popular
Segle	XIX - XX
Autoria de l'element:	Desconeguda
Estat de conservació	Dolent
Notes de conservació:	Els forns estan enrunats, tot i que conserven bona part de la paret de l'espadat i la porta, l'enrunament de la vora o coberta n'ha sepultat les cambres.
Protecció	Inexistent
Tipus de protecció:	Inexistent
Observacions protecció:	Sòl de Protecció Especial (Pla territorial Metropolità de Barcelona, Pla Director Territorial de l'Alt Penedès)
Data aprovació:	dt., 16/09/2008 - 12:00
Número inventari	Inventari del Patrimoni Arquitectònic de Catalunya, 40593
Generalitat i altres inventaris	
Accés	Fàcil

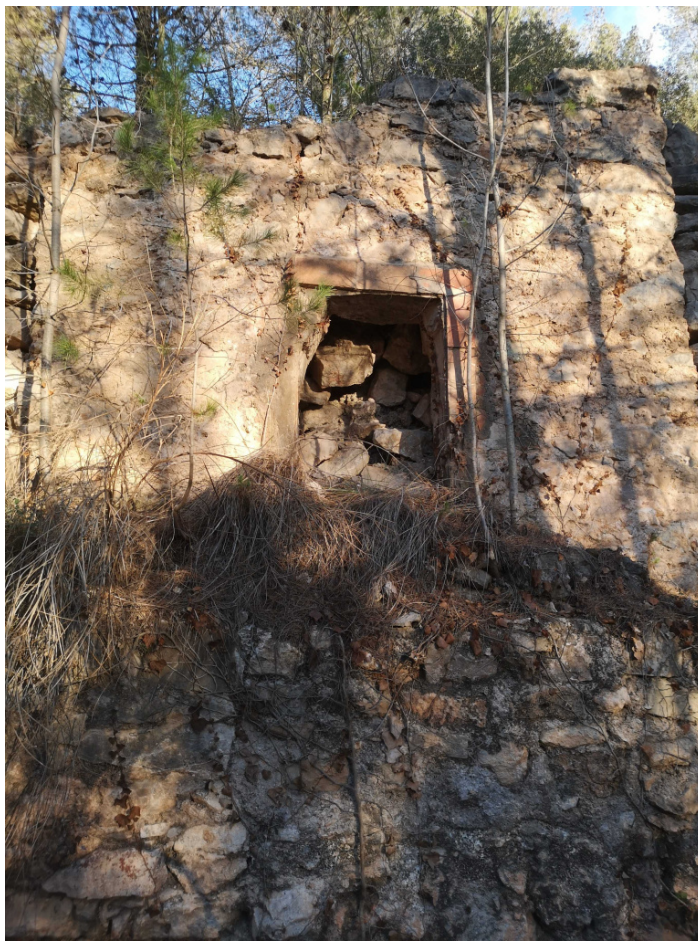
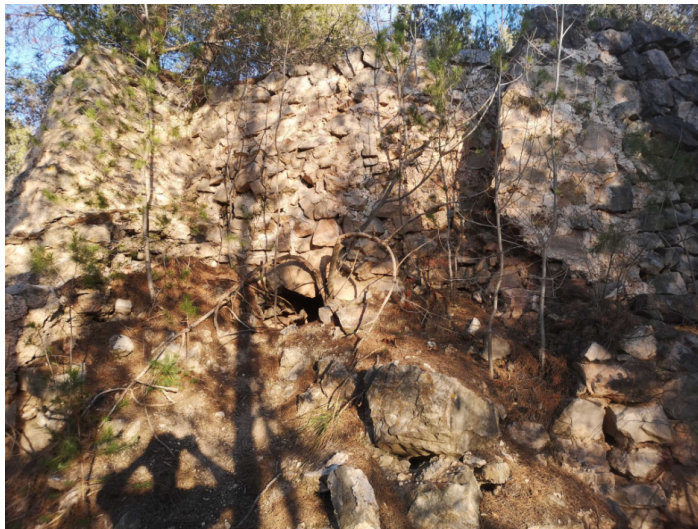
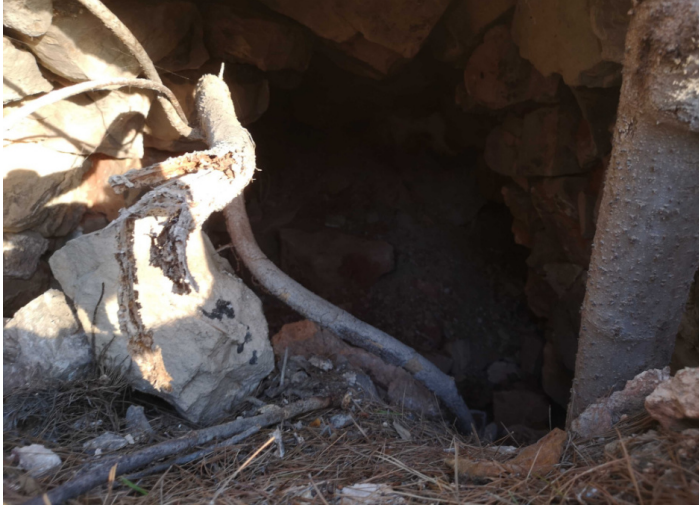
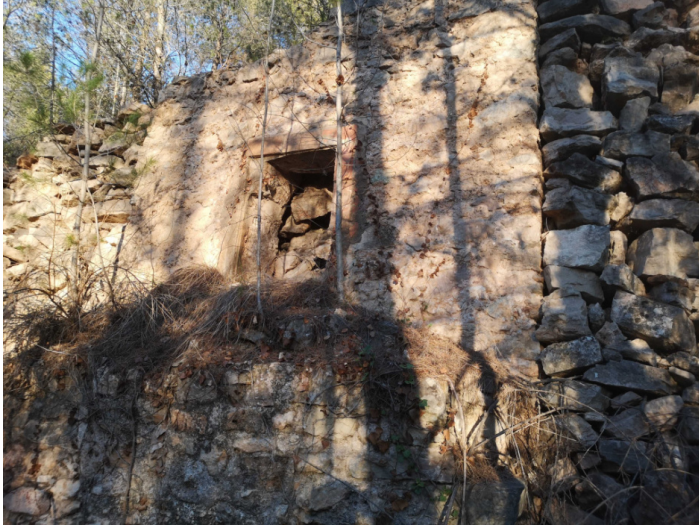
En el cas d'aquests dos forns són parcialment excavats, amb els espadats fets de pedra i argamassa i integrats en uns marges de pedra seca fets per anivellar el terreny. Els forns estan construïts un molt a prop de l'altre però en terrasses de diferents nivells.

El forn de dalt presenta una porta que va ser reforçada amb maons, rajola i ciment en una època recent, en què es dedueix que ja no funcionava el forn. L'interior de la cambra està ple de roques de grans dimensions, possiblement les que formaven la vora.

El forn de baix conserva la porta tal com era en origen. Aquesta, però, es troba mig sepultada per runa i terra que ha caigut tant al seu interior com a l'exterior.

No es pot apreciar l'interior de cap de les dues cambres. El més antic dels dos forns ja no s'utilitzava als anys 30 del segle XX.
