## Masia can Xurriu

Sant Sadurní d'Anoia

**Número de fitxa** 08240 - 126  
**Àmbit:** Patrimoni immoble  
**Tipologia** Edifici  
**Estil / època:** Contemporani Popular  
**Segle** XIX  
**Estat de conservació** Dolent  
**Notes de conservació:** Està abandonat i en procés d'enrunament.  
**Protecció** Inexistent  
**Tipus de protecció:** Inexistent  
**Número inventari** IPAC 33124  
**Generalitat i altres inventaris**  
**Accés** Difícil  
**Ús actual:** Sense ús  
**Titularitat** Privada  
**Titular:** 08240A029000260000BL

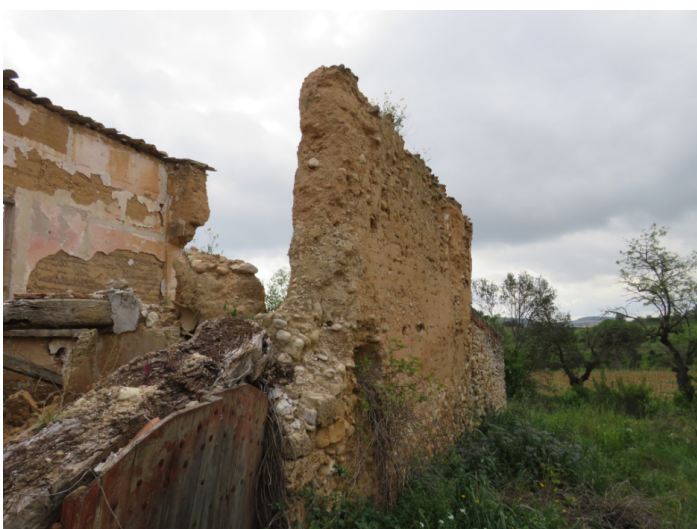
Masia aïllada, presenta planta rectangular amb els costats més llargs situats a l'est i oest. Els paraments exteriors conservats mostren un basament fet amb pedres irregulars (ben col·locades en els angles de les façanes), i la resta de l'alçat es desenvolupa a partir d'un parament de tàpia, encara que presenta intermitentment blocs irregulars i algunes totxanes.

L'interior de l'edifici té dues plantes, amb els pisos pràcticament caiguts del tot, amb la presència d'un envà central de sud a nord. Les parets interiors encara mantenen part dels arrebossats, així com la presència de pintura blanca, blau cel o rosada. Pel que fa la teulada, originalment a doble vessant, pràcticament no en queda res, a excepció d'un tram vers l'angle sud-est.

A l'interior de l'edifici hi ha la runa dels pisos cedits, i part dels embigats que els sostenien, així com restes d'algunes de les parets mestres caigudes. A l'àrea nord-oest es pot observar les restes d'una part de la façana oest caiguda recentment. Les façanes presenten poques finestres, algunes ja perdudes, així com la porta d'accés a la façana oest, que ha desaparegut recentment.

Finalment, a la façana sud es veu un recinte annex en forma de tanca, fet de maçoneria.
