Ca l'Hortolà

Piera

Número de fitxa: 08161 - 209
Àmbit: Patrimoni immoble
Tipologia: Edifici
Estil / època: Contemporani
Segle: XX
Estat de conservació: Dolent
Notes de conservació: Es troba en estat ruïnós.
Protecció: Inexistent
Tipus de protecció: Inexistent
Accés: Fàcil
Ús actual: Sense ús
Titularitat: Privada
Titular: 5374301CF9957N0001YL
Autoria de la fitxa: Marta Lloret Blackburn-Antequem, S.L.
Data de registre de la fitxa: dc., 25/06/2025 - 20:01

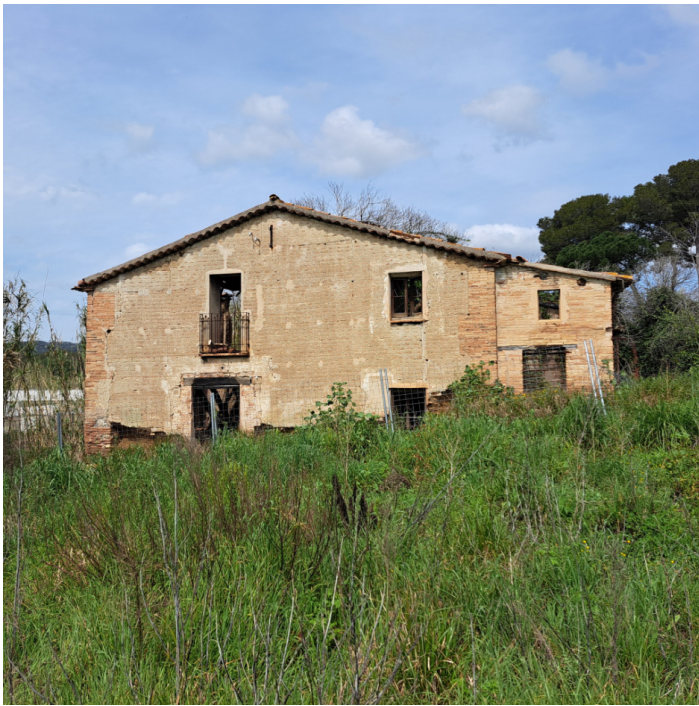
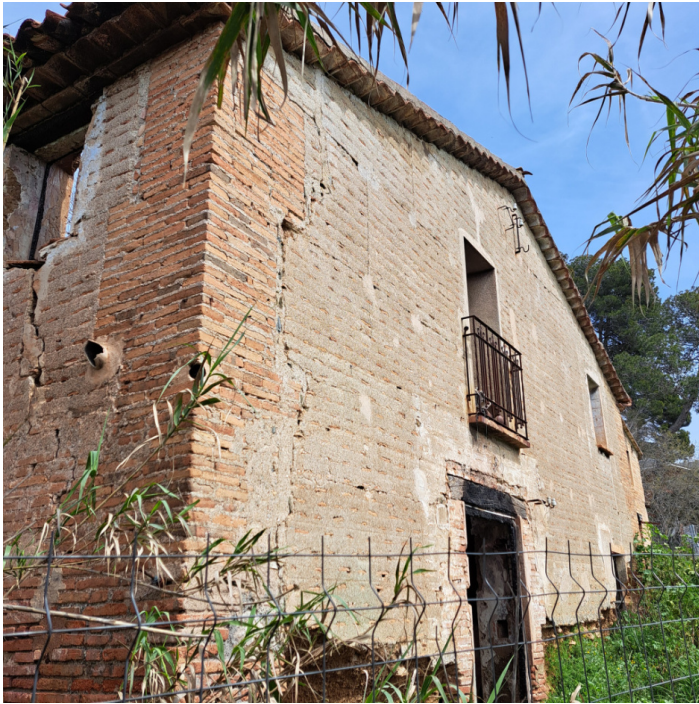
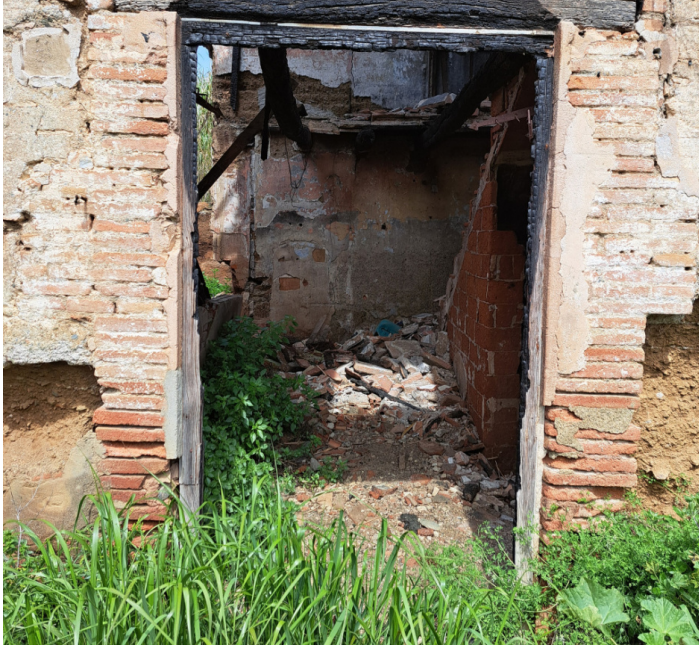
Ca l'Hortolà és una masia de principi del segle XX que es troba en estat ruïnós.

És un edifici aïllat i de planta rectangular que s'estructura en dues crugies. Consta de planta baixa i pis i té la coberta a dos vessants amb el carener perpendicular a la façana. El frontis es compon segons dos eixos d'obertures d'arc pla arrebossat, excepte el portal que és amb llinda de fusta i brancals ceràmics. El ràfec està acabat amb una imbricació de teula ceràmica i del carener en sobresurt un espantabruixes. El tractament exterior dels murs és arrebossat amb morter de calç, que es troba força deteriorat i permet veure el parament de tàpia i ceràmica a les cantonades.

Al costat de llevant s'hi va adossar posteriorment un cos d'obra vista que segueix el pendent de la coberta. L'interior de la casa tenia la cuina a l'esquerra, de la que en queden restes de l'aiguera i un menjador i l'escala que pujava al pis a la dreta. La coberta es troba parcialment esfondrada, així com part dels forjats, quedant tot ple de runa.
