## Pou del Santó

Castellbell i el Vilar

**Número de fitxa** 08053 - 97  
**Àmbit:** Patrimoni immoble  
**Tipologia** Element arquitectònic  
**Estil / època:** Contemporani Popular Modern  
**Segle** XVII-XX  
**Estat de conservació** Bo  
**Protecció** Inexistent  
**Accés** Díficil  
**Ús actual:** Sense ús  
**Titularitat** Privada  
**Titular:** 08052A0020003000000OS  
**Autoria de la fitxa** Jordi Montlló i Laura Bosch  
**Data de registre de la fitxa:** dl., 01/05/2017 - 02:00

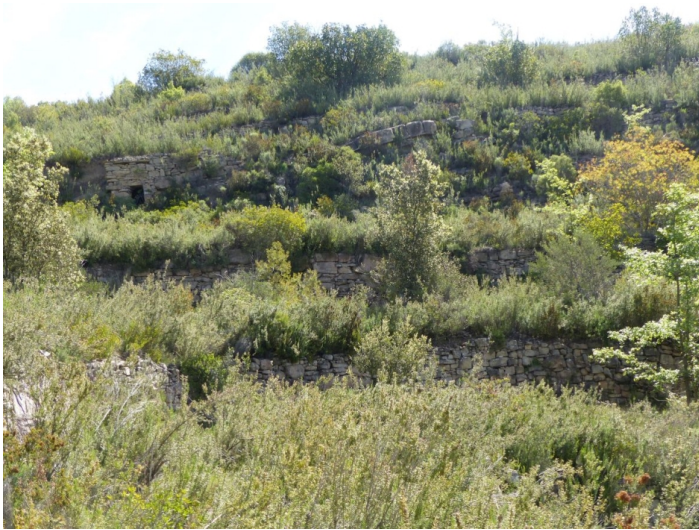
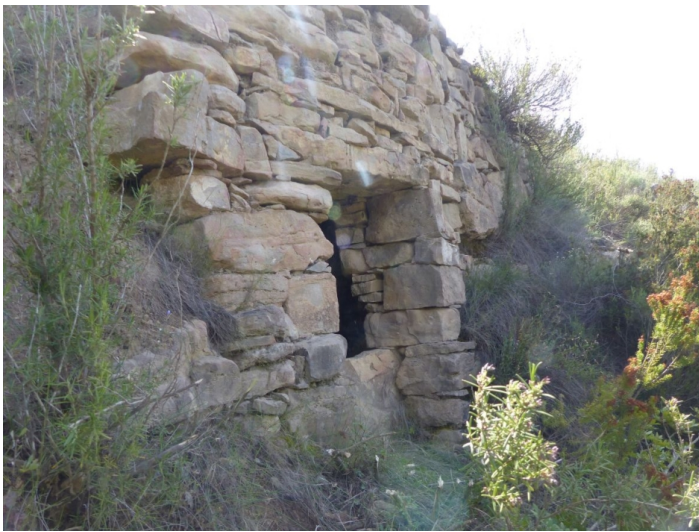
El pou, és de planta circular, d'1,50 metres de diàmetre per uns 8 metres de fondària. Ha estat excavat a la roca fins a tocar la capa freàtica que l'alimenta i encara ara hi ha aigua.

Un cop excavat el pou, el constructor va anar pujant paret a base de fileres concèntriques de pedra, amb tancament de volta per aproximació de filades, perfectament conservada. La finestra del pou mesura 1,30 metres d'alçada per una amplada de 0,65 metres. Per evitar la relliscada o caiguda a més de consolidar els dos brancals, al davant, arran de terra s'hi ha col·locat la llosa plana característica dels pous excavats a la roca que mesura 0,45 metres d'alçada. Els brancals són rectes, realitzats amb pedra més o menys desbastada i escairada d'un gruix de 0,65 metres. Al damunt s'hi ha disposat dues llindes planes. Per sobre de la llinda, una filera de pedra i una segona llosa plana que actua d'arc de descàrrega per repartir el pes de la volta. Al capdamunt de la paret, hi ha un voladís i el recobriment de terra característic.
