Creu de Sant Isidre

Sant Llorenç d'Hortons

Número de fitxa 08222-61

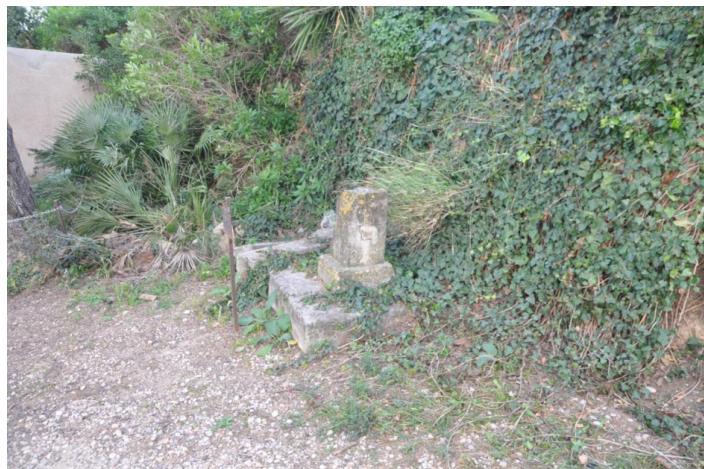
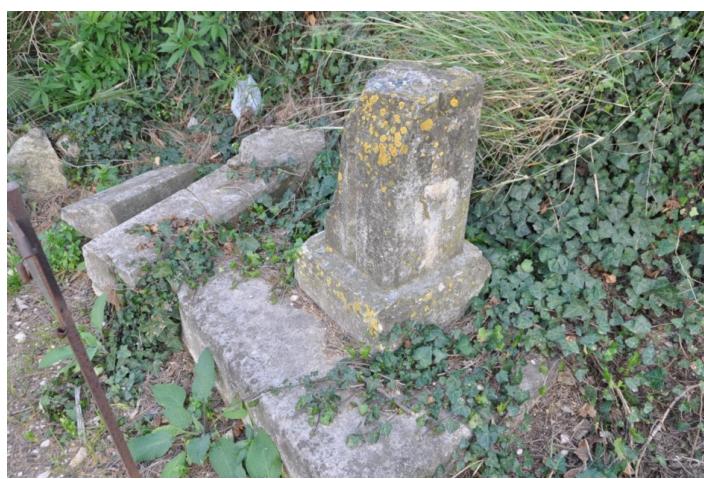
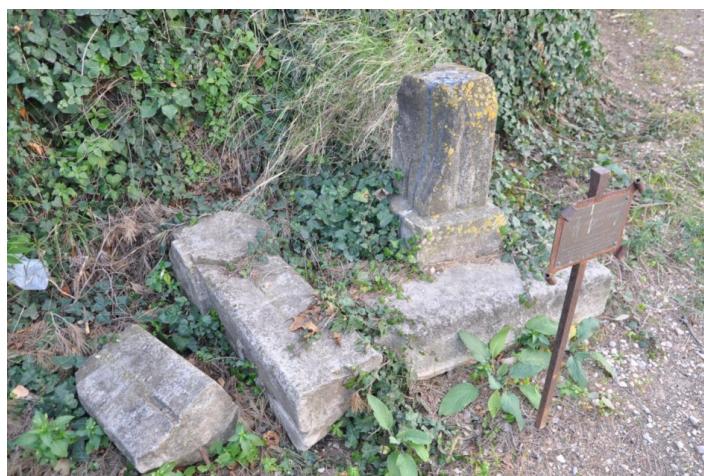
Estat de conservació Dolent

Notes de conservació: Deixada al terra en tres trossos

Creu de terme que va patir un accident i es va partir en tres trossos. La van traslladar tal com es troba en l'actualitat al davant de la rectoria. És una creu de secció quadrada de 25 cm de costat; el primer tram fa 44 cm d'alçada, el segon tram en fa 50 cm i el tercer 120 cm. El pilar anava damunt una base de secció quadrada de 36 cm de costat i una alçada de 12 cm i aquesta anava damunt un pedestal de 93 cm de costat i una alçada de 19 cm. La part alta del pilar hi ha un rebaix que sembla fet per encabir-hi una creu, possiblement de ferro i uns medallons octagonals a cada costat.
