## L'Escorxador

Begues

**Número de fitxa** 08020 - 48  
**Àmbit:** Patrimoni immoble  
**Tipologia** Edifici  
**Estil / època:** Contemporani Noucentisme  
**Segle** XX  
**Any** 1930  
**Estat de conservació** Bo  
**Notes de conservació:** Transformat en sala d'actes municipal el 1995-97 segons projecte de l'arquitecte Eulalia Riera Llauger.  
**Protecció** Legal  
**Observacions protecció:** Text refós de la normativa urbanística del PGOU (desembre de 2007)  
**Número inventari** Si, IPA, nº 18118  
**Generalitat i altres inventaris**  
**Accés** Fàcil  
**Ús actual:** Social  
**Titularitat** Pública  
**Titular:** Ajuntament de Begues  
**Autoria de la fitxa** Oriol Vilanova  
**Data de registre de la fitxa:** dj., 25/06/2009 - 02:00

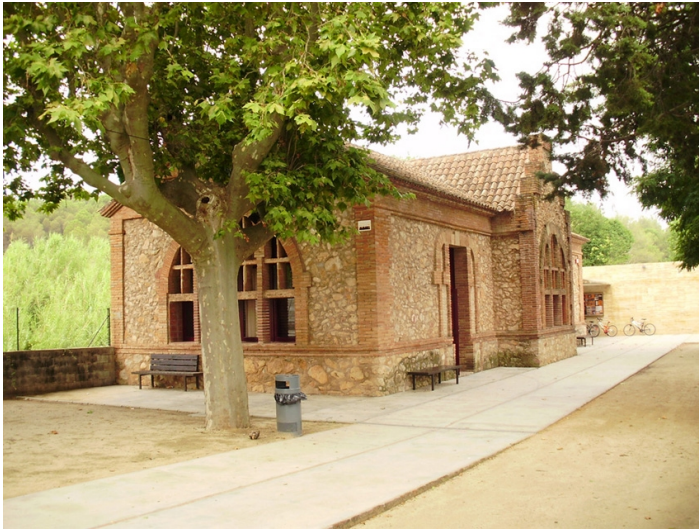
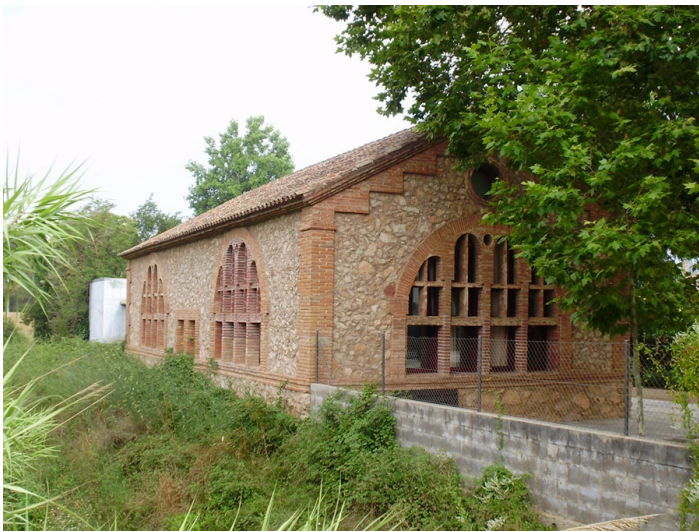
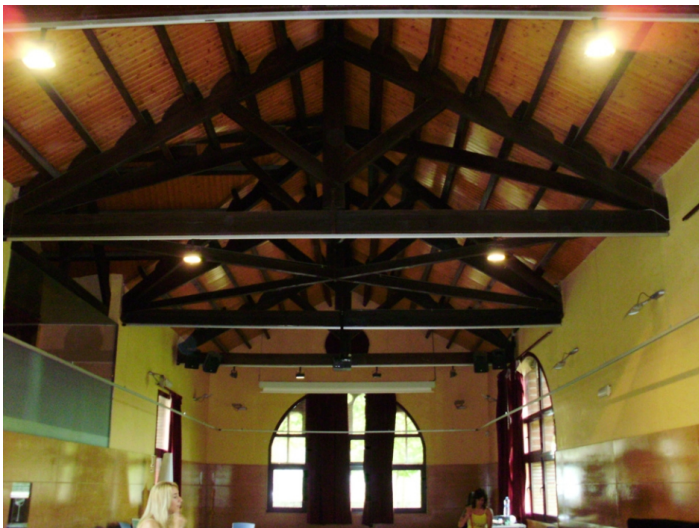
Edifici de planta rectangular de planta baixa amb teulada de teula àrab a doble vessant. L'immoble correspon a la tipologia d'edificis propis de l'època industrial a Catalunya, donat que combina, a la superfície dels paraments, els blocs de pedra irregulars amb el maó vist, element aquest últim que es troba a tots els marcs de les obertures i a les cantoneres de l'edifici.

Així, la façana principal de l'edifici és la situada al nord-est. En aquesta destaca un cos que sobresurt lleugerament a la part central, amb una finestra ample d'arc de mig punt dividida, al seu interior, en tres finestres allargassades, la del centre més alta que les laterals. Igualment destaquen les cantoneres, també de maó vist, així com el capcer d'aquest cos, esglaonat. La presència d'aquest cos que sobresurt del parament de la façana principal es tradueix a la teulada de l'edifici en un trencament del vessant nord-est per encabir la seva coberta. A cada costat d'aquest cos que sobresurt s'ubiquen dues portes d'accés a l'edifici, rectangulars i molt altes, per bé que enmarcades per uns muntants de maó vist i, a la part superior, rematades per un arc deprimit còncav, també de maó. Les façanes laterals (sud-est i nord-oest) presenten, centrant el parament, una gran finestra d'arc de mig punt, dividida, al seu interior, en quatre finestres allargassades, les dues centrals més elevades que les laterals. Entre el cim de les dues finestres centrals hi ha una petita obertura circular, a mode d'ull de bou. Per sobre d'aquesta finestra, al capcer de la façana, hi ha una finestra d'ull de bou amb marc de maó. Finestres com la que s'acaba de descriure es troben dues més a la façana sud-oest. A la façana nord-oest també hi ha una finestra igual, per bé que ha estat reformada a la part inferior per convertir-la en porta d'accés a l'interior de l'edifici. En aquesta mateixa façana hi ha adossat un edifici de nova construcció, un annex modern que completa les instal·lacions del local social que és actualment l'Escorxador de Begues. Finalment, cal esmentar que tot l'edifici té, a la part inferior, un sòcol de blocs de pedra, i la cornisa, de maó vist, que envolta igualment l'edifici just per sota de la teulada.

Originalment les façanes estaven estucades.
