Cal Traginer

Begues

Número de fitxa: 08020 - 95
Àmbit: Patrimoni immoble
Tipologia: Edifici
Estil / època: Contemporani Popular
Segle: XIX
Estat de conservació: Bo
Protecció: Legal
Observacions protecció: Text refós de la normativa urbanística del PGOU (desembre de 2007)
Accés: Fàcil
Ús actual: Residencial
Titularitat: Privada
Titular: Ref. cadastral: 1660514DF1716S
Fitxes associades:
[Carrer Sant Cristòfor](#)
Autoria de la fitxa: Oriol Vilanova
Data de registre de la fitxa: dl., 15/06/2009 - 02:00

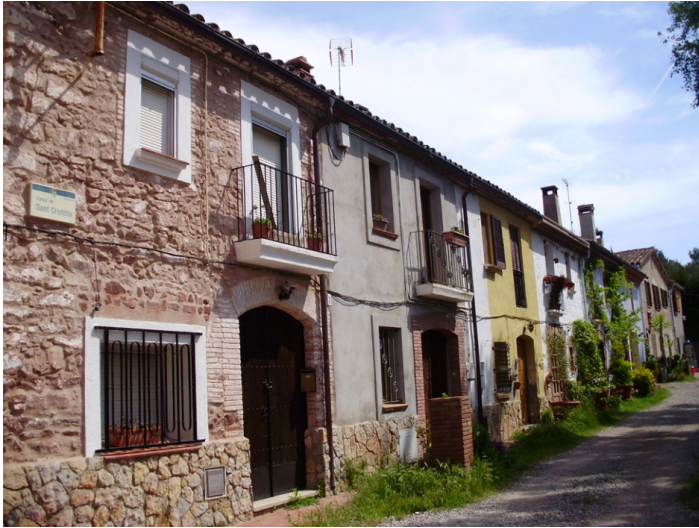
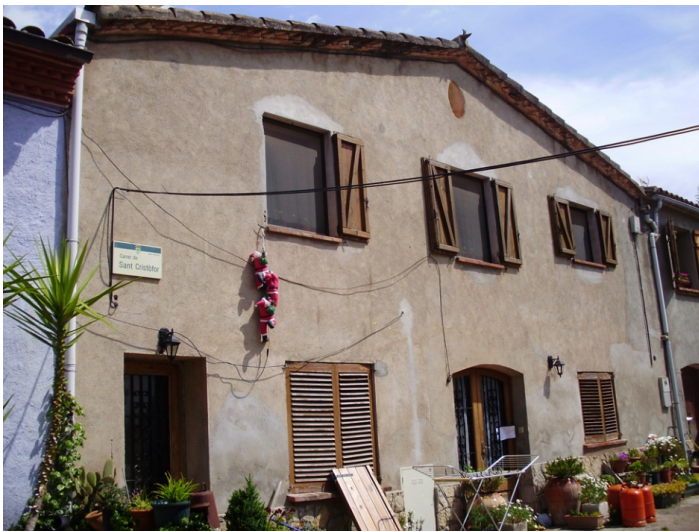
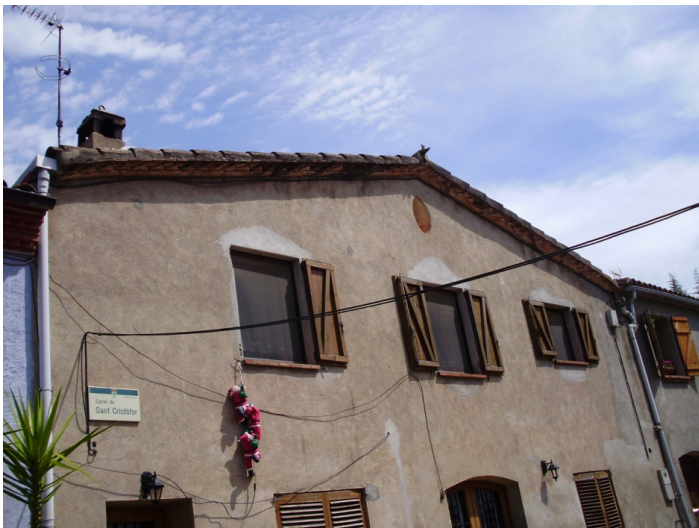
Masia de planta quadrada amb planta baixa, pis i golfes, i teulada de teula àrab a doble vessant amb el carener perpendicular a la façana principal. La façana principal presenta, a la planta baixa, dues portes d'accés: la principal, situada a la part central, d'arc escarser molt rebaixat, amb porta a doble batent, amb una finestra quadrada amb ampit a banda i banda; i una segona porta d'entrada rectangular, més moderna, situada a la part esquerra de la façana.

A nivell de primer pis hi ha tres finestres quadrades amb ampit situades simètricament sobre les obertures del pis inferior, a excepció de sobre la porta d'entrada moderna, ja descrita. Al capcer de la façana, a nivell de les golfes, hi ha un ull de bou. La superfície de la façana és de color marró.
