## Comià

Alpens

**Número de fitxa** 08004 - 11  
**Àmbit:** Patrimoni immoble  
**Tipologia** Edifici  
**Estil / època:** Modern  
**Segle** XVIII  
**Estat de conservació** Regular  
**Notes de conservació:** La teulada no es troba en bon estat, alguns panys de paret tenen vegetació i l'entorn proper a la masia està ple de bardisses.  
**Protecció** Legal  
**Observacions protecció:** Normes subsidiàries de planejament, Alpens 1996  
**Número inventari** Sí, IPA. 22445  
**Generalitat i altres inventaris**  
**Accés** Fàcil  
**Ús actual:** Residencial  
**Titularitat** Privada  
**Titular:** Ref. cad.: 005A00009  
**Autoria de la fitxa** Marta Homs i Jordi Compte  
**Data de registre de la fitxa:** dt., 04/07/2006 - 02:00

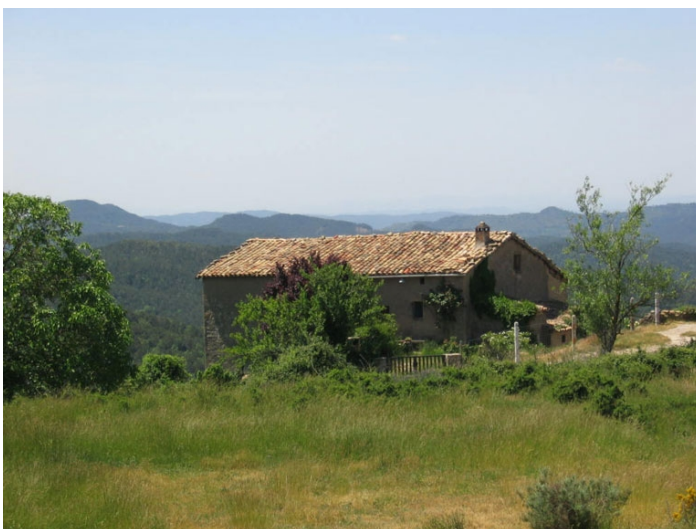
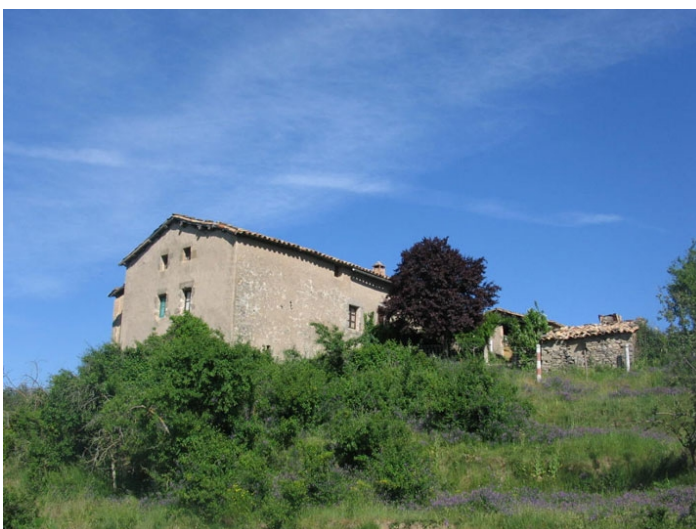
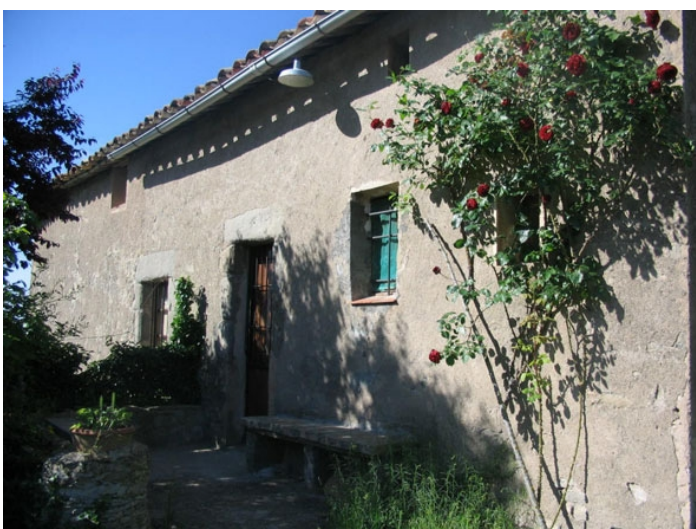
Es tracta d'una masia de mitjanes dimensions assentada en un desnivell de terreny, de planta rectangular formada per planta baixa, primer pis i golfes, amb teulada de doble vessant amb aigües a la façana principal. Els murs de càrrega són de maçoneria de pedra irregular arrebossats amb ciment.

La façana principal, orientada a l'est, presenta a nivell de planta baixa i en la meitat esquerra, dues finestres de petites dimensions emmarcades amb pedra treballada a mode d'espitllera. A nivell de primer pis hi ha l'accés principal, una porta emmarcada amb pedra treballada, a la seva esquerra hi ha una finestra emmarcada amb pedra treballada i a la dreta dues finestres de nova obertura. A nivell de golfes hi ha dues obertures, ambdues de nova construcció.

La façana sud, presenta una composició simètrica amb dues obertures per planta. Així trobem dues finestres de petites dimensions emmarcades amb pedra treballada a nivell de planta baixa, dues finestres de mitjanes dimensions emmarcades amb pedra treballada a nivell de primer pis i dues finestres de menors dimensions emmarcades amb pedra treballada a les golfes.

La façana oest està dominada totalment per una ampliació feta en maó. Presenta diverses obertures, entre les que destaca un porxo.

La façana nord presenta un finestra emmarcada amb pedra treballada a les golfes i dues estructures d'ús agropecuari adossades a nivell de planta baixa, ambdues construïdes amb maó.

Al voltant de la casa s'hi troben diverses estructures d'ús agropecuari, algunes de les quals construïdes amb maó i altres amb pedra. Entre aquestes destaca la pallissa de dues plantes, ubicada uns metres al nord de la masia, construïda amb maó i teulada a doble vessant.
