## Pallissa del Colomer

Alpens

**Número de fitxa** 08004 - 48  
**Àmbit:** Patrimoni immoble  
**Tipologia** Edifici  
**Estil / època:** Contemporani  
**Segle** XIX  
**Estat de conservació** Bo  
**Notes de conservació:** Es denoten reformes en les obertures i en els materials utilitzats. Conserva la teulada amb bigues i llates de fusta.  
**Protecció** Legal  
**Observacions protecció:** Normes subsidiàries de planejament, Alpens 1996  
**Número inventari** Sí, IPA. 22440  
**Generalitat i altres inventaris**  
**Accés** Fàcil  
**Ús actual:** Productiu  
**Titularitat** Privada  
**Titular:** CALTUSA. c/ Muntaner, 555, ent. 3a, 08022 Barcelona  
**Fitxes associades:**  
[El Colomer](#)  
**Autoria de la fitxa** Jordi Compte i Marta Homs

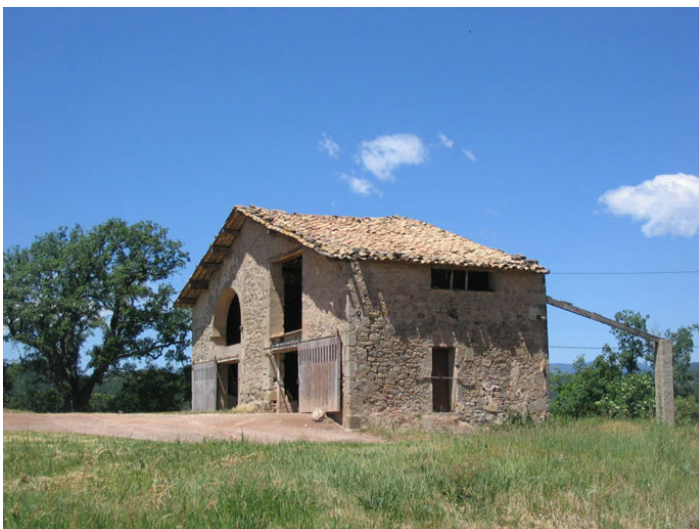
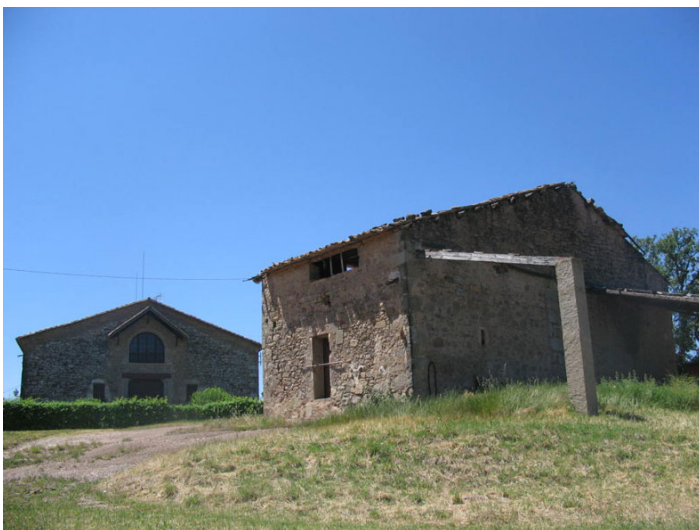
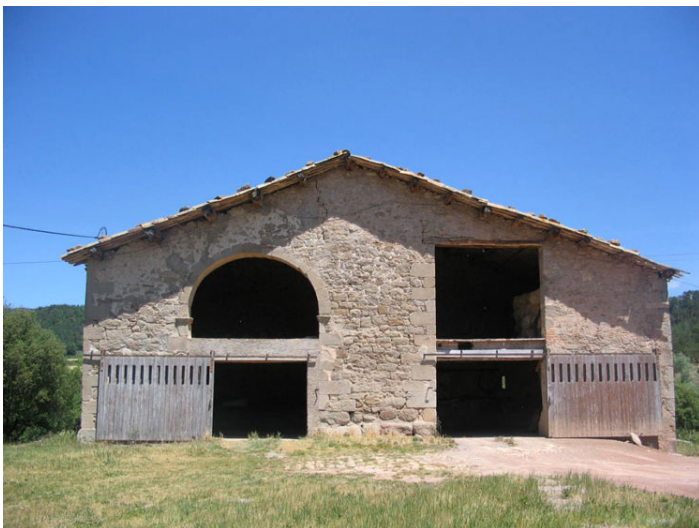
La pallissa del Colomer està ubicada a uns metres de la façana nord de la masia del Colomer. Està orientada al sud, és de planta rectangular i està formada per planta baixa (utilitzada com a magatzem) i primer pis (paller). Té teulada de doble vessant amb aigües a les façanes laterals. Els murs són de maçoneria de pedra irregular i morter, i presenta cantonades diferenciades amb carreus treballats.

La façana principal presenta una ordenació simètrica de quatre obertures. Les dues obertures de la planta baixa són rectangulars, presenten brancals de pedra treballada i han estat modificades amb portes corredores. Al primer pis hi ha una obertura rectangular amb llinda de fusta i brancals de pedra treballada a la dreta i una obertura amb arcada adovellada i imposta motllurada a l'esquerra.

La façana oest presenta sols una obertura a nivell de planta baixa.

La façana est presenta una alta obertura modificada a nivell de planta baixa i una finestra apaïxada sota teulada.

La façana nord presenta les restes d'un cobert, avui en dia derruït, del qual sols en resten els pilars i les bigues de fusta.
