Altar Major de Santa Maria d'Alpens

Alpens

Número de fitxa 08004 - 56
Àmbit: Patrimoni immoble
Tipologia Element arquitectònic
Estil / època: Modern Neoclàssic
Segle XVIII
Estat de conservació Bo
Notes de conservació: Aquest altar va ser restaurat i reconstruït, mig amb or fi mig amb purpurina després de la guerra Civil espanyola. Les columnes són noves i les imatges no són originals.

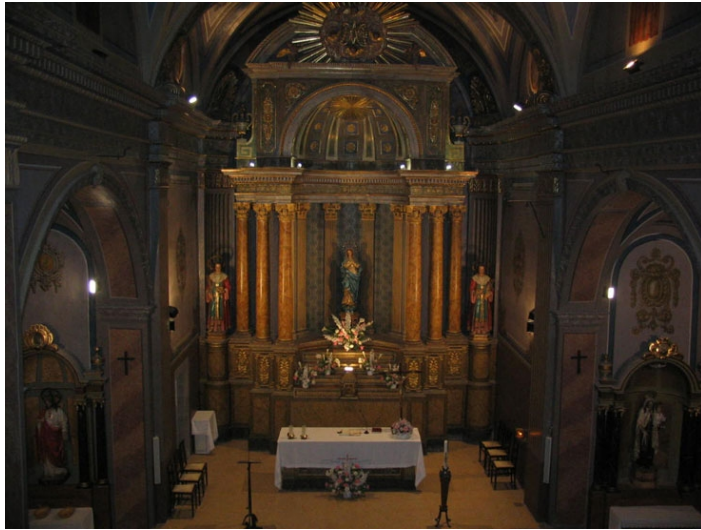
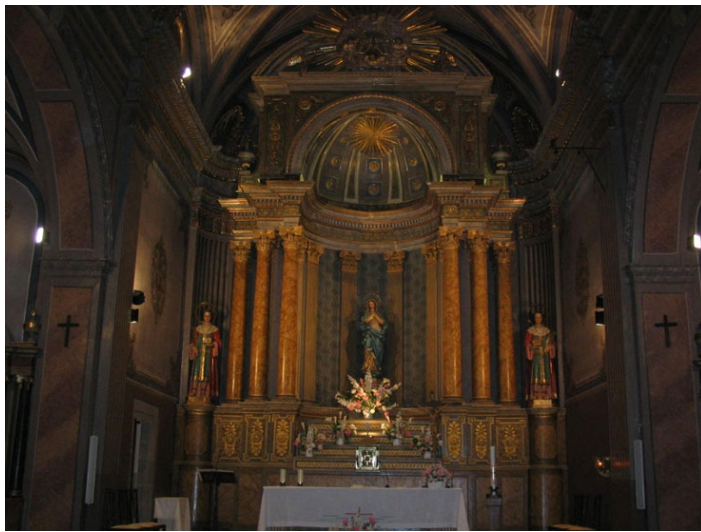
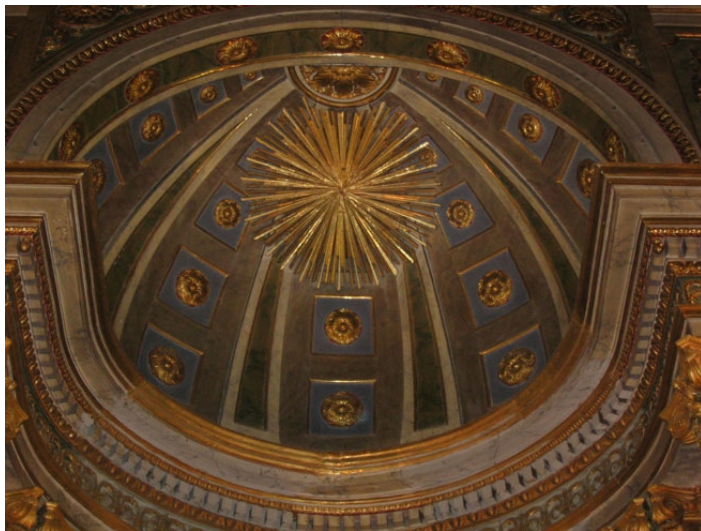
L'Altar Major de Santa Maria d'Alpens, del segle XVIII, està situat a la paret oriental de l'església, presidit per la imatge de la Mare de Déu i flanquejat pels copatrons Sant Cosme i Sant Damià. És un altar de fusta pintada amb gran fornícula central de secció semicircular i coberta de quart d'esfera, flanquejat per tres columnes a cada banda, esglaonades, i decoracions de falsos pilars. A la part superior hi ha una estructura d'elements arquitectònics amb frontó semicircular, amb un monograma de Maria i un angelet a cada banda. A la part inferior d'aquesta estructura hi ha una greca amb un gerro a cada banda.
