## Font de Comià

Alpens

**Número de fitxa** 08004 - 96  
**Àmbit:** Patrimoni immoble  
**Tipologia** Element arquitectònic  
**Estat de conservació** Bo  
**Notes de conservació:** La font està neta de vegetació i ben conservada, tot i així l'accés no és l'ideal i la senyalització és inexistent.

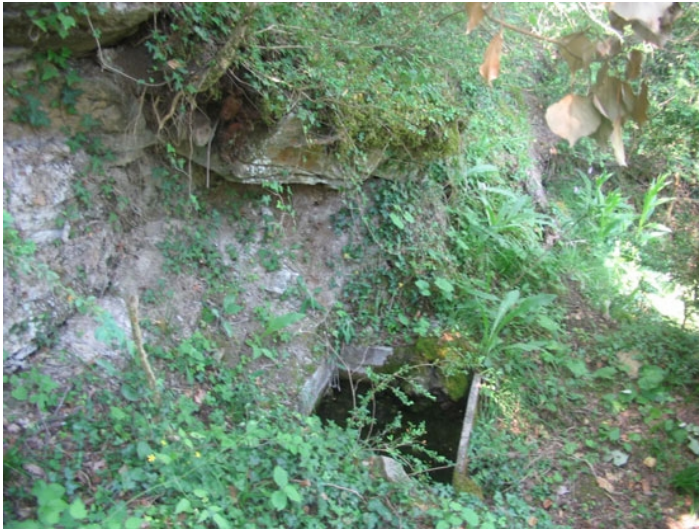
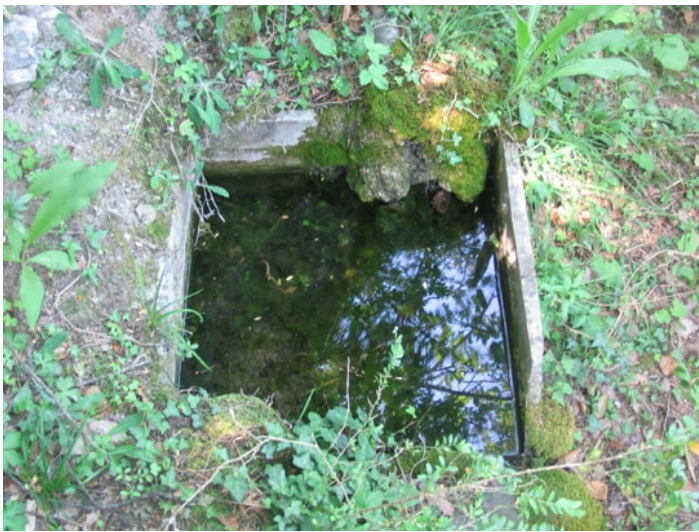
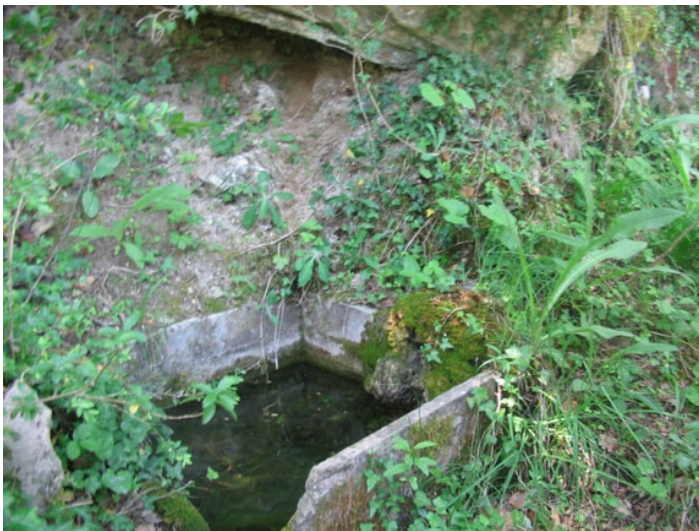
La font està formada per un dipòsit excavat a la roca, amb una obertura de volta de maó, i una petita bassa uns dos metres a l'esquerra. En aquesta bassa, de forma quadrangular i delimitada als quatre costats per murs que no superen els 40 centímetres, s'hi troba el brollador, totalment recobert de molsa. Les dos parts de la font: el dipòsit i el brollador, estan connectats per un tub de PVC mig soterrat.
