## Caseta d'estiueig

Argentona

**Número de fitxa:** 08009 - 196  
**Àmbit:** Patrimoni immoble  
**Tipologia:** Edifici  
**Estil / època:** Contemporani  
**Segle:** XX  
**Any:** 1940  
**Estat de conservació:** Bo  
**Notes de conservació:** Encara es troba en bon estat, però degut al seu abandó, és fàcil que comenci a degradar-se, principalment per efectes de la humitat.  
**Protecció:** Inexistent  
**Tipus de protecció:** Inexistent  
**Accés:** Fàcil  
**Ús actual:** Sense ús  
**Titularitat:** Privada  
**Titular:** Ref. cad.: 47102DG5000N  
**Autoria de la fitxa:** Anna Soteras i March / ACTIUM  
**Data de registre de la fitxa:** dt., 06/08/2002 - 02:00

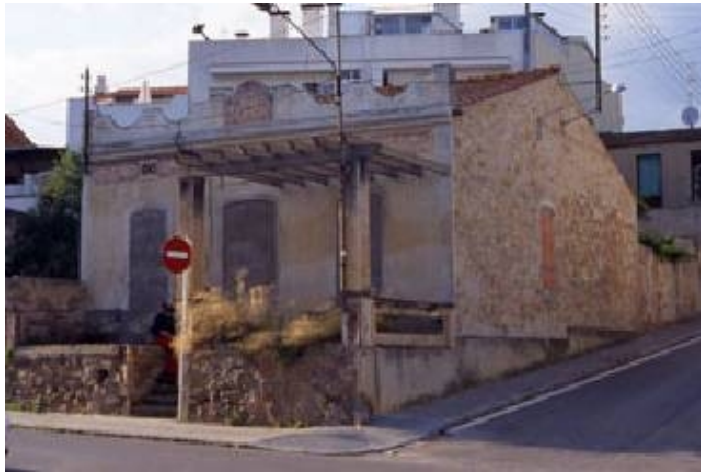
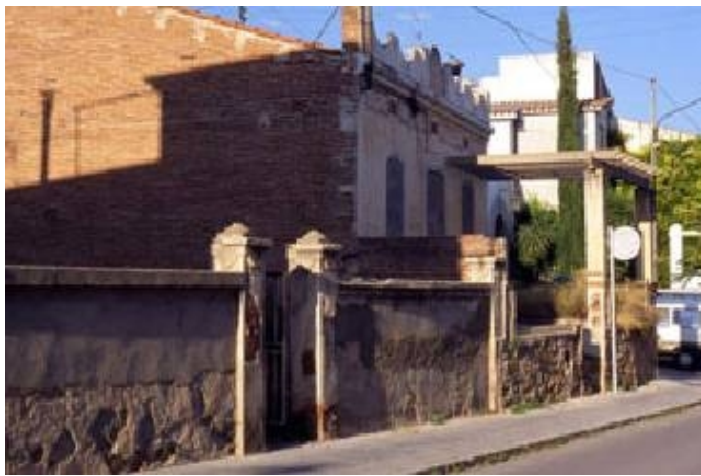
Típica casa d'estiueig, situada dins l'eixample est del centre urbà. Es tracta d'un edifici de cós, de planta baixa i teulada a dues aigües, concebuda com a casa entre mitgeres, ja que en la paret mitgera s'ha deixat el maó vist, sense protecció. Té un petit pati a façana principal, amb una escalinata d'accés i porxo. En aquesta façana conserva els remats de l'acroteri i uns esgrafiats, amb la data de construcció, 1940. En l'escala d'accés es poden observar elements decoratius en ceràmica vidriada de color verd.

Actualment no conserva cap element de fusteria en les seves façanes, ja que estan tapiades per impedir accés a l'interior. El pati del solar del costat és probable que fos de la mateixa propietat, per l'estat d'abandó en què es troba i pel tipus de tanca d'obra que el volta, de la mateixa factura que el de la vivenda.
