## Masoveria de Can Gaillard

Argentona

**Número de fitxa** 08009 - 254  
**Àmbit:** Patrimoni immoble  
**Tipologia** Edifici  
**Estil / època:** Contemporani  
**Segle** XX  
**Any** 1917

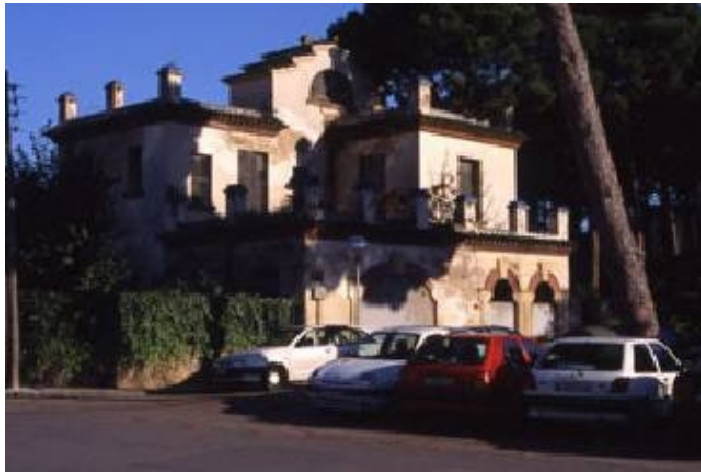
**Notes de conservació:** Es troba en estat de semiabandó, començant-se a deteriorar els elements més febles, com ara les teulades, i les peces de fusta de la façana. També s'hi poden observar grans desperfectes causats per humitats, degudes al mal estat de les canals i canonades de teulades i terrats. La major part de les obertures de planta baixa accessibles des del carrer han estat tapiades. Cal avisar sobre el seu estat cada cop més precari, i l'existència d'esquerdes considerables en alguna de les façanes.
