Rectoria de Santa Maria d'Horta

Avinyó

Número de fitxa 08012 - 7
Àmbit: Patrimoni immoble
Tipologia Edifici
Estil / època: Modern
Segle XVII
Any 1649
Estat de conservació Regular
Notes de conservació: L'immoble es troba en un estat de conservació millorable, necessita manteniment en les façanes dreta i posterior. El sostre presenta molts forats i això provoca que s'escoli l'aigua, posant en perill la salubritat del propi edifici
Protecció Inexistent
Accés Fàcil
Ús actual: Sense ús
Titularitat Privada
Titular: Bisbat de Vic C/Sta. Maria, 1 08500 - Vic
Autoria de la fitxa Marc Cucurella Pinilla
Data de registre de la fitxa: dg., 21/10/2007 - 02:00

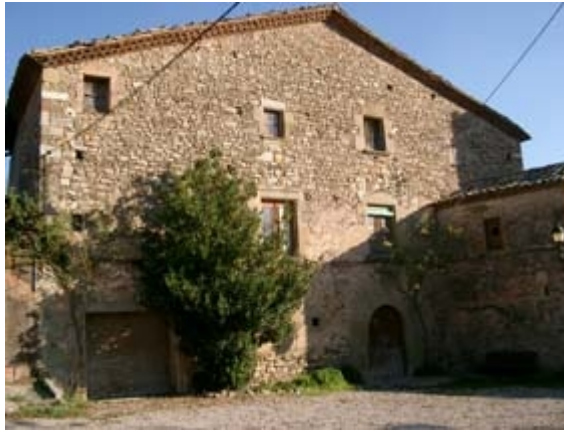
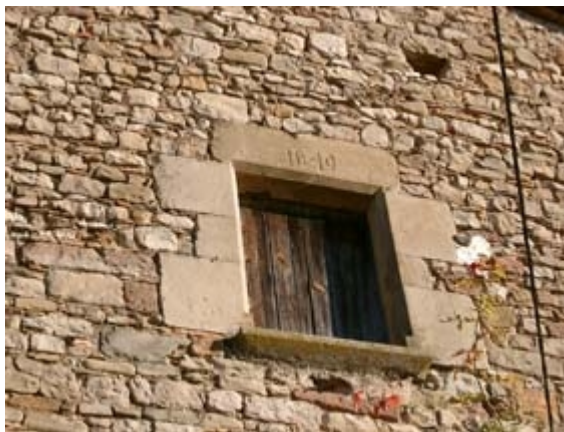
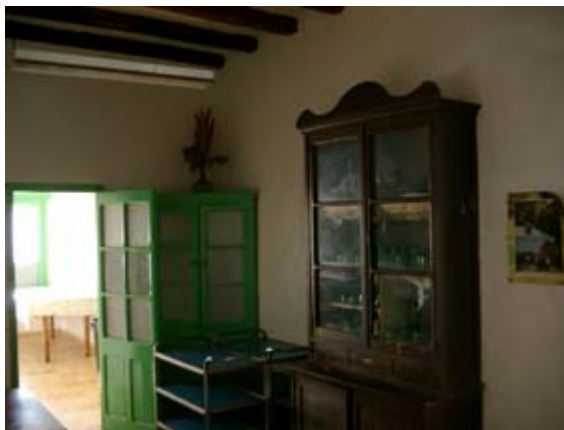
Masia de planta baixa, dos pisos i golfes amb una superfície aproximada de 1260 m². La coberta és de dues vessants que fan el desguàs a les façanes laterals. L'acabat exterior és de pedra vista amb restes d'arremolinat, la porta és adovellada i les obertures emmarcades amb pedra carejada. Hi ha ampliacions actuals realitzades amb obra nova i revestiments actuals. La part posterior ha estat ampliada afegint habitacions. S'observa un reforç d'estructura metàl·lica a la façana posterior, i a la façana lateral hi ha galeries. La referència del primer rector data de l'any 1170. Trobem diferents llindes amb les dates 1649, 1863 i 1958. Se situa en un entorn rural a prop de la carretera.
