## Barraca de Cal Papa 3

Avinyó

**Número de fitxa** 08012 - 34  
**Àmbit:** Patrimoni immoble  
**Tipologia** Edifici  
**Segle** XVIII-XIX  
**Estat de conservació** Dolent  
**Notes de conservació:** Està en ruïnes  
**Protecció** Inexistent  
**Accés** Fàcil  
**Ús actual:** Sense ús  
**Titularitat** Privada  
**Titular:** Ref. cad.: 016A00015  
**Autoria de la fitxa** Marc Cucurella Pinilla  
**Data de registre de la fitxa:** dv., 21/09/2007 - 02:00

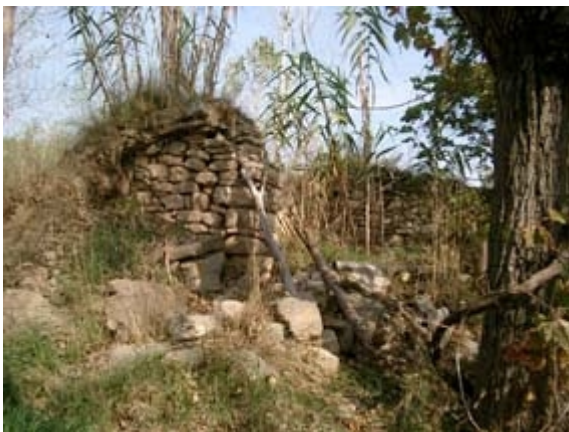
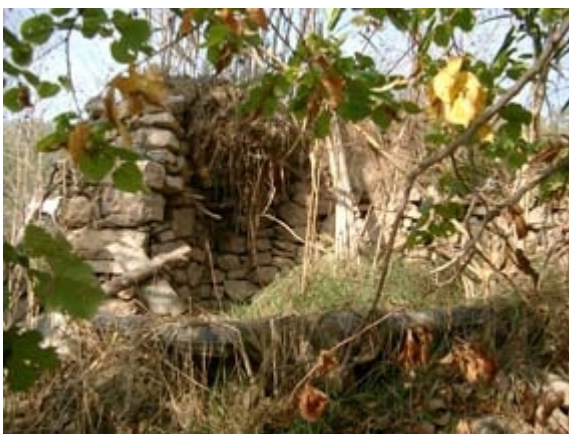
Barraca de vinya en estat ruïnós, d'una superfície aproximada de 10 m2. Conserva les dues parets laterals i la posterior, no sabem quin tipus de sostre tenia, i s'ha perdut igualment la paret on hi hauria la porta d'accés. Les restes ens mostren parets fetes amb carreus irregulars de pedra, disposats en sec.

Actualment està molt malmesa degut a la gran quantitat de vegetació que hi ha tan a dins com a fóra de la barraca, que en fa molt difícil àdhuc de fer-ne alguna fotografia.
