## Bassa del torrent de Can Moret de Dalt

L'Ametlla del Vallès

**Número de fitxa** 08005 - 356  
**Àmbit:** Patrimoni immoble  
**Tipologia** Element arquitectònic  
**Estil / època:** Contemporani Popular  
**Segle** XIX  
**Estat de conservació** Dolent  
**Notes de conservació:** Les bardisses estan deteriorant l'estructura i el caient del marge l'està soterrant lentament.  
**Protecció** Inexistent  
**Accés** Fàcil  
**Ús actual:** Sense ús  
**Titularitat** Privada  
**Titular:** 08005A005000870000LZ  
**Fitxes associades:**  
[Can Moret](#)  
**Autoria de la fitxa** Virgínia Cepero González  
**Data de registre de la fitxa:** dt., 06/11/2007 - 01:00

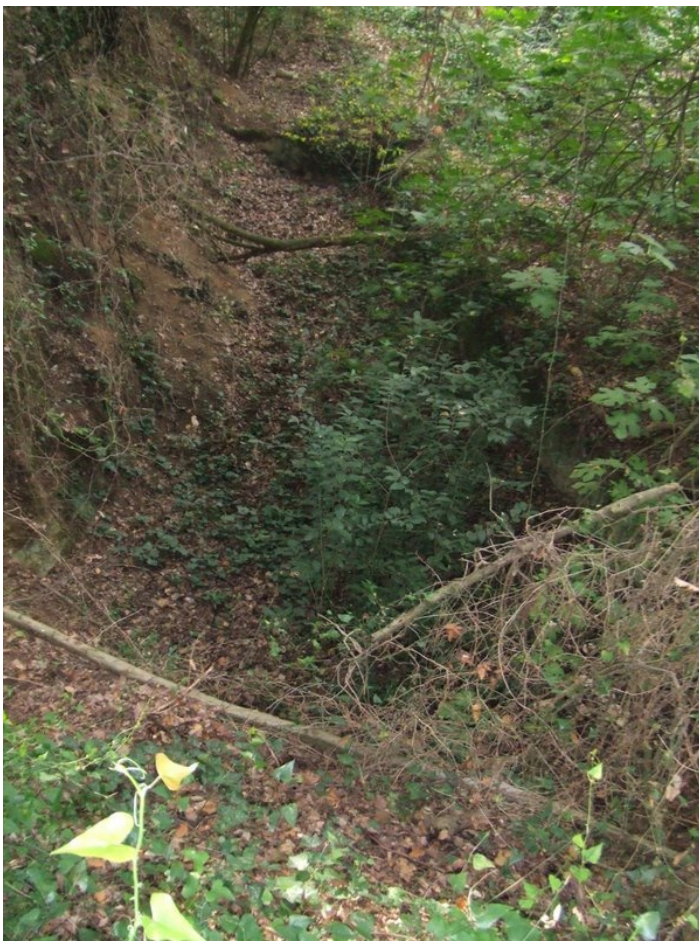
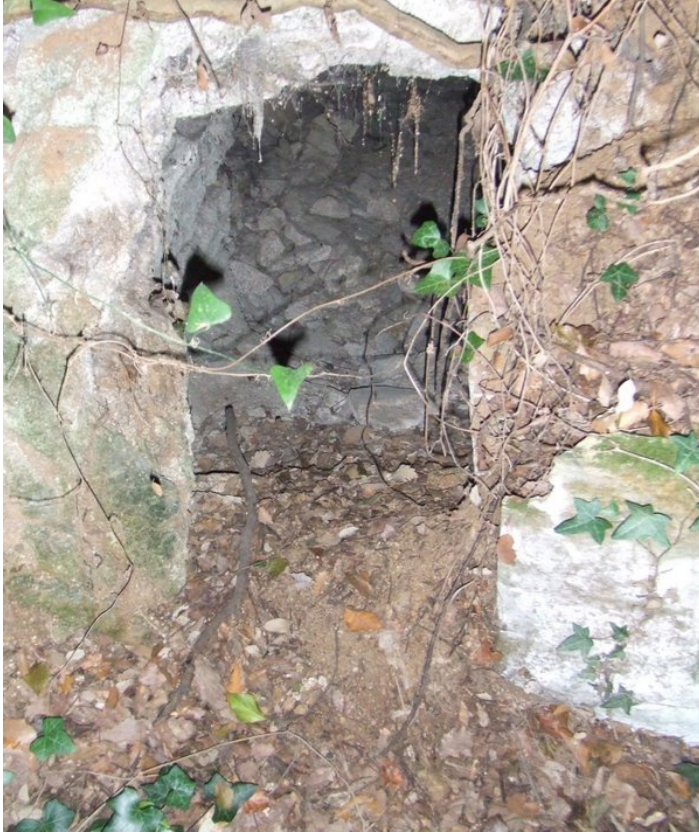
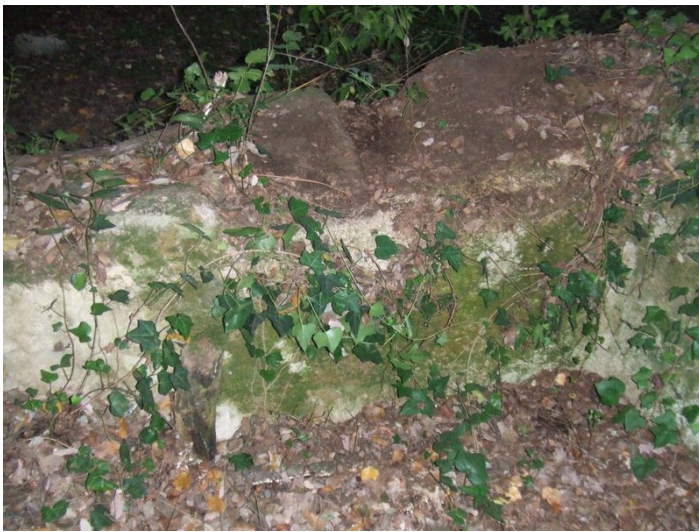
Bassa situada al torrent de Can Carlons, a un clot embardissat i difícil d'accedir. Agafava l'aigua d'una mina, la boca de la qual està situada al seu interior, i permetia regar les feixes de Can Moret fins arran de la carretera.

És de planta irregular i aprofita el caient del marge com a estructura, amb tres parets d'obra, de pedres lligades amb morter de calç. La bassa té un rentador a una de les parets laterals, fet amb una gran llosa. Actualment resta buida, abandonada i en mal estat de conservació, degut a que el caient del marge està soterrant part de la bassa.
