## Capella de Santa Maria de la Llinda/Capella de Santa Margarida

Avinyonet del Penedès

**Número de fitxa** 08013-34  
**Àmbit:** Patrimoni immoble  
**Tipologia** Edifici  
**Estil / època:** Medieval Romànic  
**Segle** XI  
**Estat de conservació** Bo  
**Protecció** Legal  
**Accés** Fàcil  
**Ús actual:** Religios  
**Titularitat** Privada  
**Titular:** Ref. cad.: 003A00028  
**Fitxes associades:**  
[Masia de Llinda](#)  
**Autoria de la fitxa** J.M. Huélamo - ARQUEOCIÈNCIA  
**Data de registre de la fitxa:** dv., 15/11/2002 - 01:00

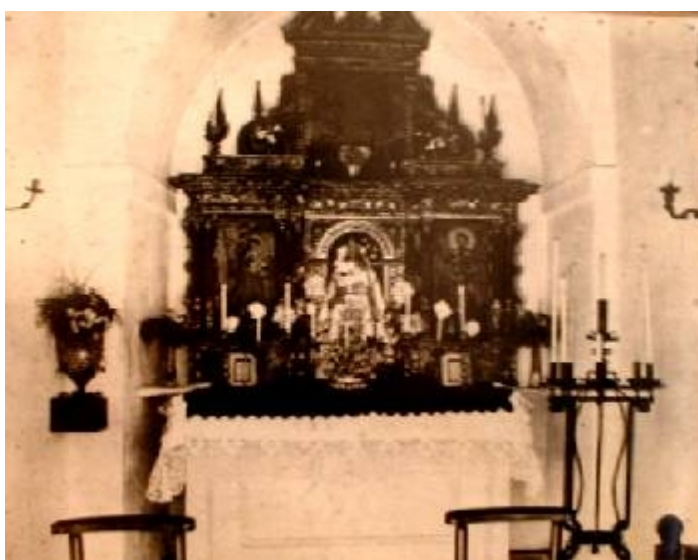
La foto número 3 és una reproducció d'una altra que es conserva a l'interior de la capella. La masia forma un conjunt inseparable de l'esglesiola. Dins la masia es conserven els ornaments litúrgics de la capella així com els vestits sacerdotals i de la Mare de Deu, dins un moble fet expressament per aquesta finalitat. Es conserven els vestits de cada època de l'any i sembla que es poden datar els del sacerdot en el segle XIX i els de la Verge i el Nen en el XVIII.
