## Pont del Roser

Bagà

**Número de fitxa** 08016-19  
**Àmbit:** Patrimoni immoble  
**Tipologia** Obra civil  
**Estil / època:** Medieval  
**Segle** XIV  
**Estat de conservació** Regular  
**Protecció** Inexistent  
**Observacions protecció:** Modificació de les NN SS el 1996 amb protecció.  
**Accés** Fàcil  
**Ús actual:** Social  
**Titularitat** Privada  
**Titular:** Ajuntament de Bagà. Plaça Catalunya, 7. 08695 BAGÀ  
**Fitxes associades:**  
[Creu del Roser](#)  
**Autoria de la fitxa** Cortés Elía, M<sup>a</sup> del Agua  
**Data de registre de la fitxa:** dc., 26/11/2003 - 01:00

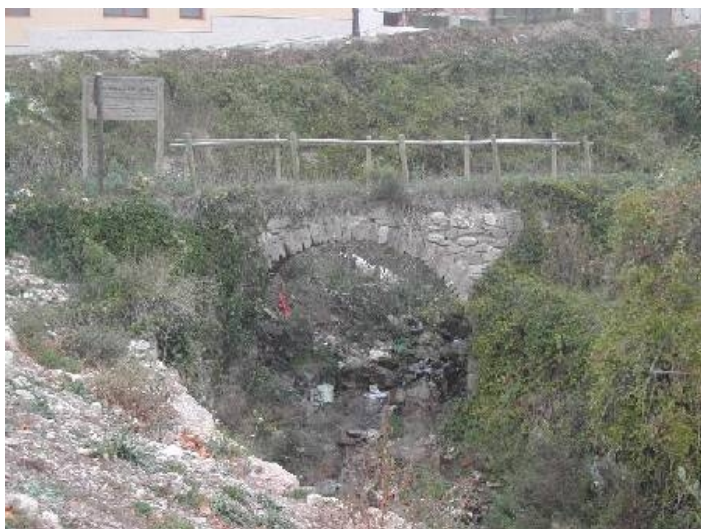
El pont es troba sobre el curs del torrent del Roser o de la Creu, a l'entrada de Bagà, al camí de Bagà a Brocà. És una construcció senzilla, d'un sol arc de mig punt, que salva el desnivell del torrent respecte al camí. La seva factura és senzilla i per tal d'anivellar-lo amb el camí es va construir a cada banda uns murs de pedra amb la finalitat d'aterrassar el camí a cada banda del torrent. Els murs són de pedra mal desbastada unida amb morter de calç. L'arcada està feta amb dovelles mal escairades unides amb morter de calç i terra. La part superior del pont sembla haver estat sobrealçada diverses vegades ja que en les parets es pot observar, en una cota inferior, un nivell de lloses planes que serien d'un paviment més antic i que formarien una coberta en lleugera curvatura amb aspecte d'esquena d'ase. Les mides del pont són: 4,80 m de llum de l'arc, 3,5 m d'ample, 6 m de longitud total, 4 m d'alçada des del nivell de l'aigua.

L'estat actual de conservació del pont és regular, no ja la del mateix pont, sinó la del seu entorn ja que s'acumulen deixalles i verdisses que dificulten la visibilitat i no permeten gaudir d'aquest camí. El 24-1-1996 es va fer una modificació puntual de les NNSS de Bagà per la zona de la Font del Roser, promoguda per l'Ajuntament de Bagà i acordada per la Comissió d'Urbanisme de Barcelona. En aquesta modificació s'especifica ajustar la configuració de la zona verda prevista amb posició centrada al torrent del Roser, preservar les restes del vell pont, de la via romana, de la font i de la creu de terme. L'any 2003 es va fer una proposta-sol·licitud al Servei d'Arqueologia de la Generalitat de Catalunya per realitzar una intervenció arqueològica a la zona, que va ser desestimada. Mapa Topogràfic Moixeró-La Tosa, Parc natural Cadí-Moixeró, editorial Alpina, 2002. E/ 1:25.000.
