## Resclosa del Molí de l'Illa

Balenyà

**Número de fitxa** 08017 - 72  
**Àmbit:** Patrimoni immoble  
**Tipologia** Obra civil  
**Estil / època:** Medieval  
**Segle** XIV  
**Estat de conservació** Dolent  
**Notes de conservació:** Només se'n conserven les restes, cobertes de vegetació.  
**Protecció** Inexistent  
**Accés** Fàcil  
**Ús actual:** Productiu  
**Titularitat** Pública  
**Titular:** Agència Catalana de l'Aigua. C. Provença, 204-208. 08036 Barcelona  
**Fitxes associades:**  
[Molí de l'Illa](#)  
**Autoria de la fitxa** Marta Lloret Blackburn- Antequem, S.L.  
**Data de registre de la fitxa:** dt., 19/11/2013 - 01:00

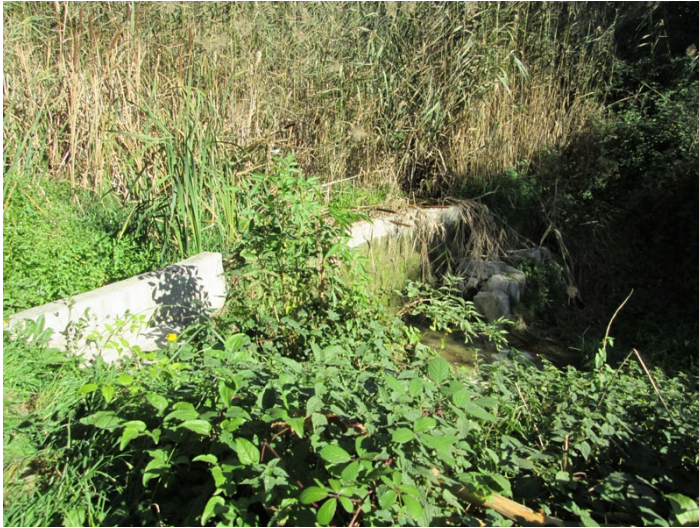
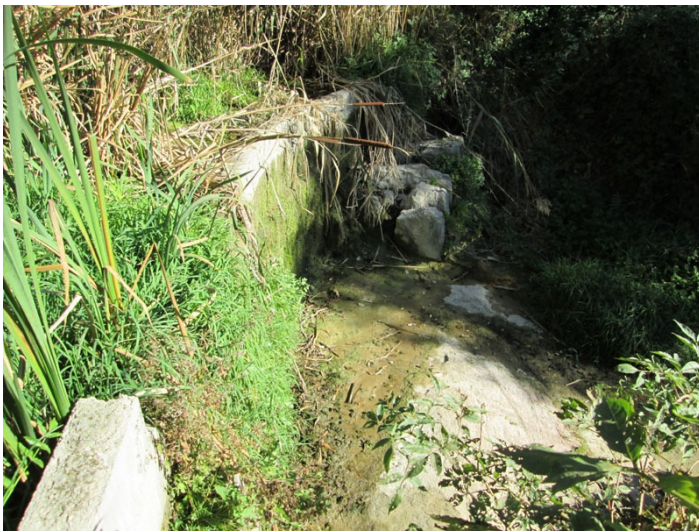
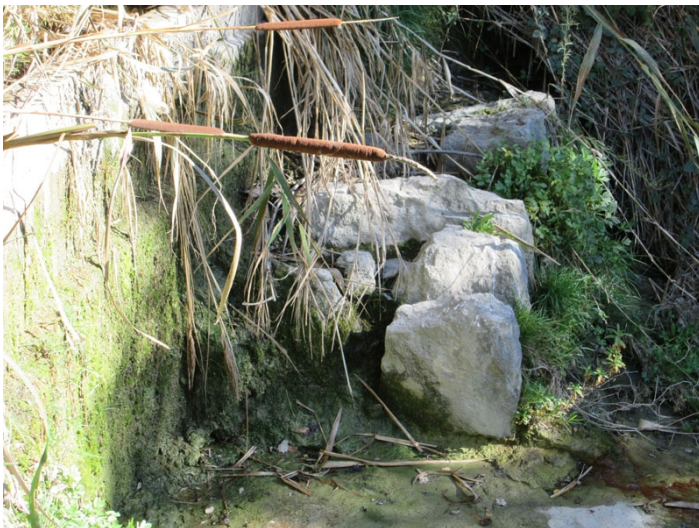
Les restes de la resclosa del molí de l'Illa estan situades al riu Congost, poc després del seu encreuament amb la C-17. És una estructura perpendicular al curs de l'aigua que permetia desviar l'aigua cap al rec, situat al costat de ponent del torrent. La resclosa era feta de grans blocs de pedra, tot i que només se'n conserven els extrems perquè fou destruïda durant la construcció de l'autovia. Ha estat refeta amb formigó per abastir d'aigua els horts del molí. El rec i la bassa del molí no es conserven.
