Font del mas Banyeres

Balenyà

Número de fitxa 08017 - 75
Àmbit: Patrimoni immoble
Tipologia Element arquitectònic
Estil / època: Contemporani
Segle XIX
Estat de conservació Bo
Notes de conservació: Fa uns anys la font va eixugar-se i van haver de buscar una nova veta i canalitzar-la fins la font.
Protecció Inexistent
Accés Fàcil
Ús actual: Sense ús
Titularitat Privada
Titular: 08017A0130005900000J
Autoria de la fitxa Marta Lloret Blackburn- Antequem, S.L.
Data de registre de la fitxa: dt., 14/01/2014 - 01:00

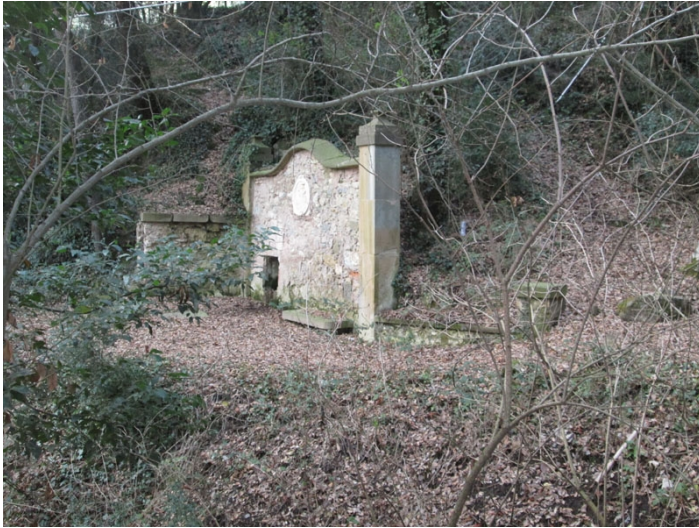
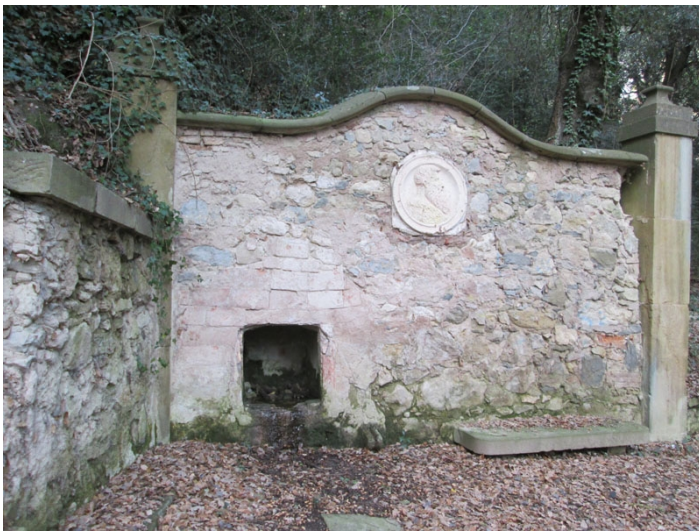
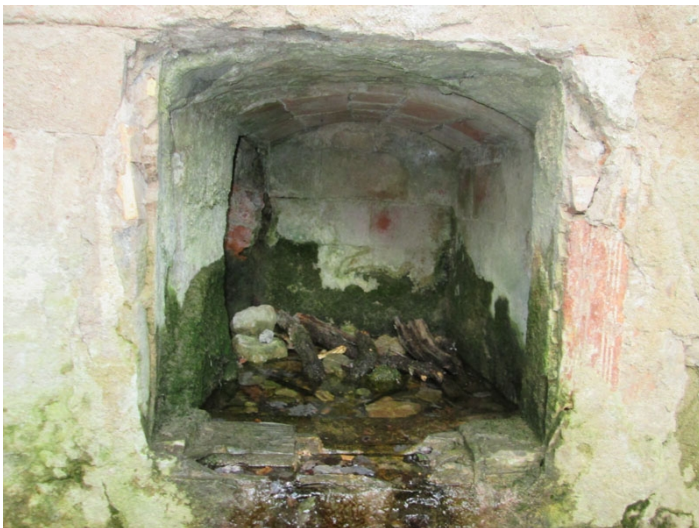
La font del mas Banyeres està situada al torrent que hi ha entre el mas Banyeres (situat en terme de Balenyà) i Can Xona. L'estructura està construïda en un marge i presenta dos murs perpendiculars que

formen una "L". En un extrem del mur hi ha una obertura quadangular d'arc rebaixat, amb una pica interior plena d'aigua que surt a l'exterior a través de dos sobreeixidors de pedra. A la part central del mur hi ha una orla circular de guix d'estètica clàssica on s'hi representa el perfil d'un rostre masculí. El mur està acabat amb una cornisa de perfil sinuós i està flanquejat per dos pilars quadangulars de pedra. A la part baixa de l'estructura hi ha fixats bancs de pedra que han quedat al nivell del terra a causa de la sedimentació. A pocs metres al nord hi ha diversos bancs de pedra.
