## Font del Mas

Balenyà

**Número de fitxa** 08017-82  
**Àmbit:** Patrimoni immoble  
**Tipologia** Element arquitectònic  
**Estil / època:** Modern Contemporani  
**Segle** XVII-XX  
**Estat de conservació** Regular  
**Notes de conservació:** No brolla aigua de la font antiga, sobre la qual hi ha un arbre que malmet l'estructura.

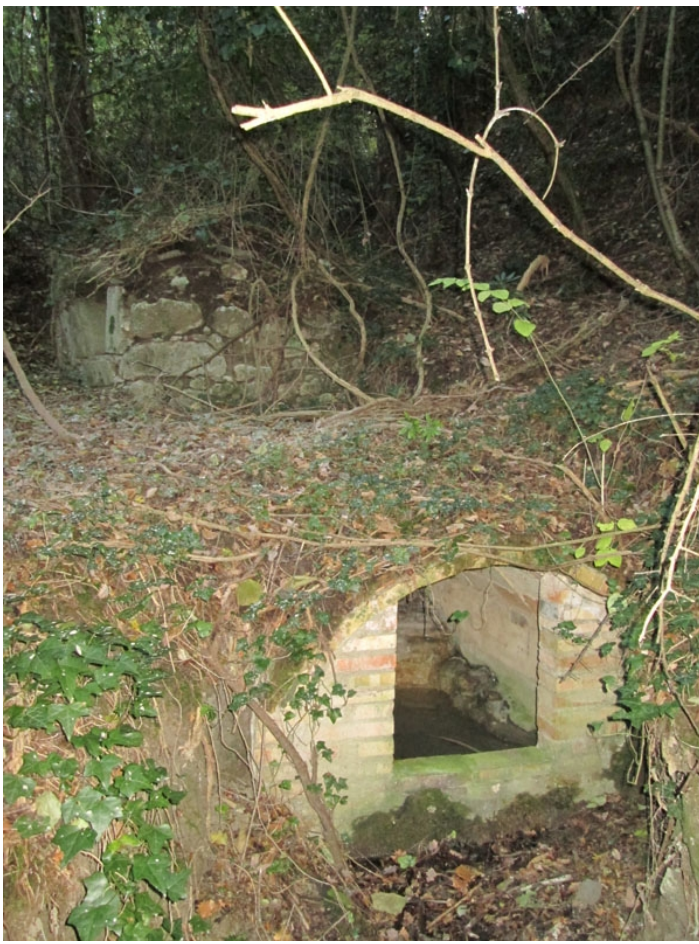
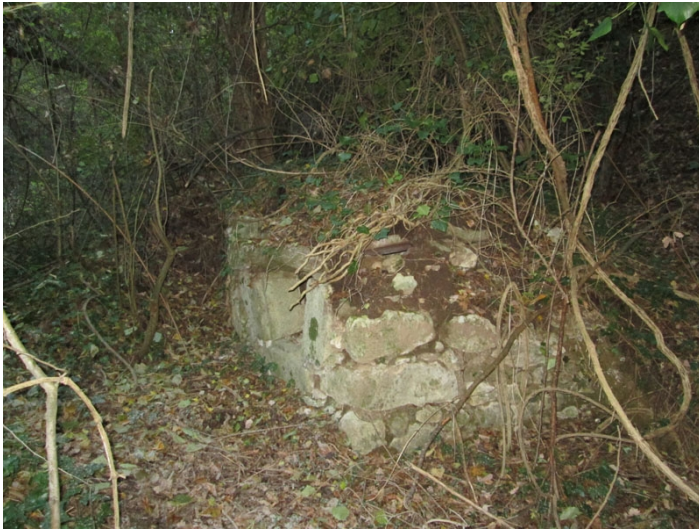
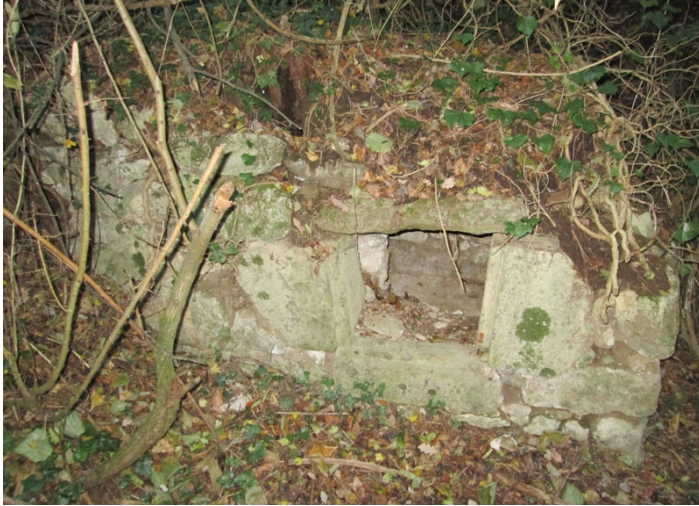
La font del Mas està situada prop del torrent del Mas, a garbí de la casa. És una estructura quadrangular feta de pedra lligada amb morter que presenta una obertura emmarcada de pedra carejada. A l'interior hi ha la cisterna, coberta de sediments. Aprofitant el desnivell del terreny, es va construir una estructura ceràmica amb volta rebaixada, que recupera l'aigua de la veta de la primera i es canalitza fins a la casa.

La vegetació que creix sobre la font va fer que es perdés la veta i no s'omplís la cisterna de la font. Fa uns anys, el masover de la finca va excavar el terreny fins a recuperar la veta perduda.
