Can Vallbona

Balenyà

Número de fitxa 08017 - 152
Àmbit: Patrimoni immoble
Tipologia Edifici
Estil / època: Modern Popular
Segle XVIII
Estat de conservació Bo
Protecció Inexistent
Accés Fàcil
Ús actual: Residencial
Titularitat Privada
Titular: 6698109DG3269N0001AQ
Autoria de la fitxa Marta Lloret Blackburn- Antequem, S.L.
Data de registre de la fitxa: dc., 26/03/2014 - 01:00

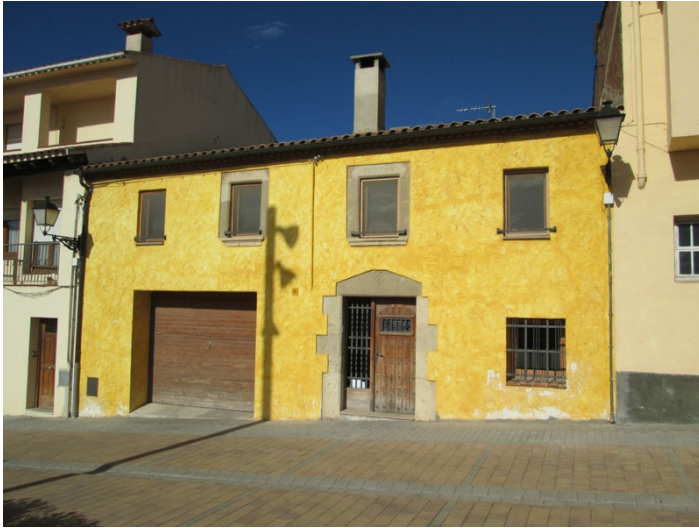
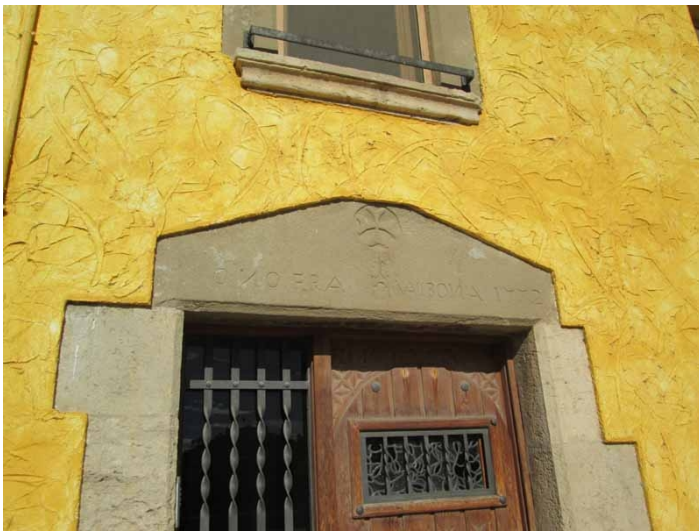
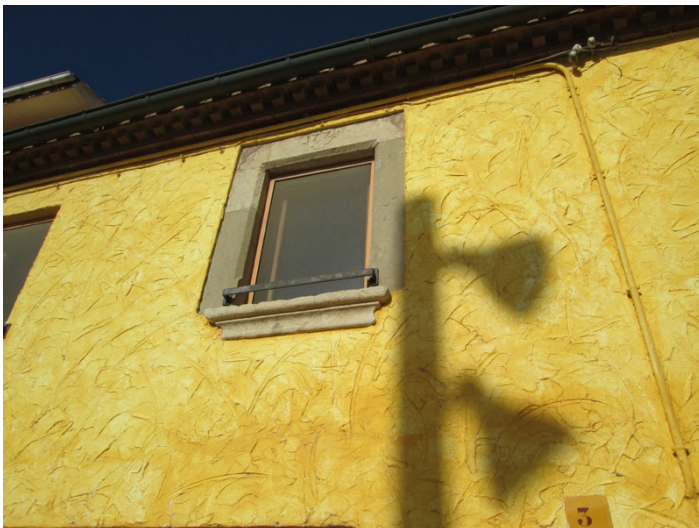
Can Vallbona és una casa del segle XVIII. És un edifici entre mitgeres i de planta rectangular que s'estructura en dues crugies. Consta de planta baixa i pis i té la coberta a dos vessants amb el carener paral·lel a la façana. S'hi accedeix per un portal d'arc pla de pedra carejada, que presenta la inscripció "ONOFRA VALLBONA 1772" i una creu intercalada. Al pis hi ha dues finestres d'arc pla de pedra

carejada, una d'elles amb la llinda inscrita amb l'any "1773". La resta d'obertures són d'arc pla arrebossat. Al costat del portal s'ha obert una porta de garatge. El tractament dels murs és arrebossat i pintat. El ràfec està acabat amb una imbricació ceràmica.
