## Cal Ros

Calonge de Segarra

**Número de fitxa** 08036 - 34  
**Àmbit:** Patrimoni immoble  
**Tipologia** Conjunt arquitectònic  
**Estil / època:** Contemporani Popular  
**Segle** XIX  
**Estat de conservació** Bo  
**Notes de conservació:** Ha estat restaurada en els darrers anys, adaptant-la als nous usos de turisme rural.  
**Protecció** Inexistent  
**Accés** Fàcil  
**Ús actual:** Residencial  
**Titularitat** Privada  
**Titular:** 000503100CG72C0001JM  
**Autoria de la fitxa** Jordi Seró i Ferrer. [IN] SITU SCP  
**Data de registre de la fitxa:** dc., 19/06/2013 - 02:00

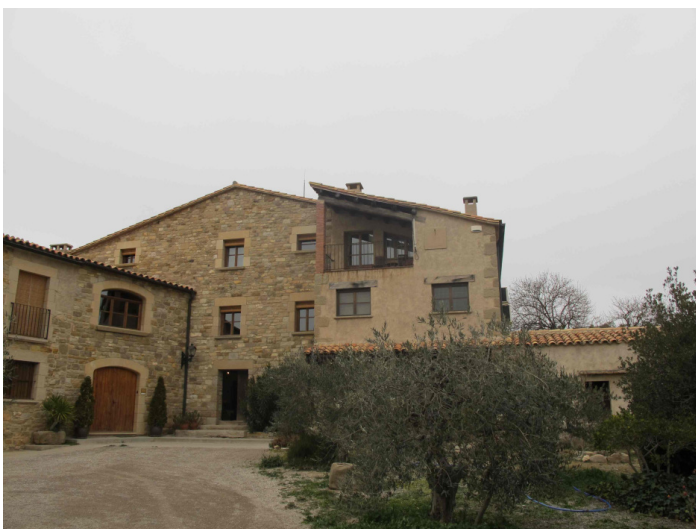
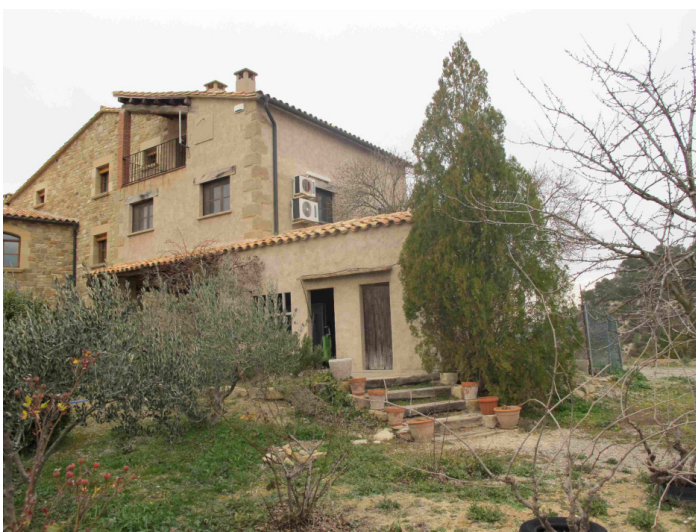
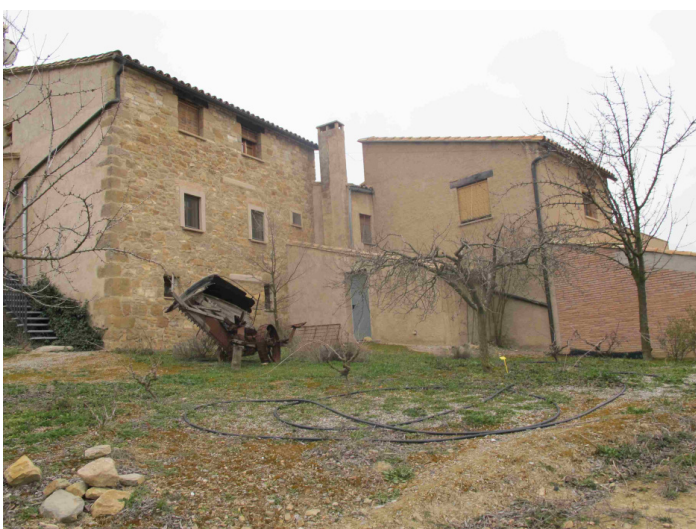
L'edifici principal se situa al centre del conjunt, és de planta rectangular i consta de planta baixa, planta de pis i golfes. Els murs estan fets amb petits carreus irregulars de pedra, disposats horitzontalment. La coberta és a dues vessants (est-oest) amb teula àrab.

La façana d'ingrés se situa al sud, i presenta una entrada senzilla amb brancals fets amb carreus ben treballats i llinda de pedra. Aquesta entrada ve precedida per unes escales de pedra de tres graons. Les finestres que trobem a les plantes superiors, són amb brancals i llinda de pedra, i amb ampit pronunciat. La façana est, es troba coberta per una edificació annexa, de construcció posterior a l'edifici principal. Aquesta, presenta també planta baixa, planta de pis i golfes. Està arrebossada, deixant a la vista solament els carreus de pedra de les cantoneres. A la planta superior hi podem trobar una petita terrassa coberta. A la façana sud d'aquesta edificació hi trobem un rellotge de sol. La façana nord, es troba arrebossada, i solament són visibles els carreus de les cantoneres. Té una petita edificació adjunta, que serveix com una entrada posterior a la casa.

Adjunt en un extrem de la façana principal trobem un edifici que havien estat les quadres, i que ara s'ha habilitat com habitatge. Consta de dues plantes. Els murs estan fets amb petits carreus irregulars de pedra, disposats horitzontalment. La façana d'ingrés se situa la façana est, i presenta una entrada amb escarser. A la resta de la planta baixa hi trobem tres finestres. I, la planta superior tres balcons i un gran finestral amb arc escarser. Tant les finestres com els balcons tenen brancals i llinda de pedra. A la façana sud, també hi trobem finestres seguint el mateix patró que les de la façana principal. Cal destacar el pou quadrat que hi en aquesta façana.
