## Cal Bep

Calonge de Segarra

<b>Número de fitxa</b>	08036 - 69
<b>Àmbit:</b>	Patrimoni immoble
<b>Tipologia</b>	Edifici
<b>Estil / època:</b>	Contemporani Popular
<b>Segle</b>	XIX
<b>Estat de conservació</b>	Regular
<b>Notes de conservació:</b>	Tot i què no presenta problemes en l'estructura, eñ seu estat de conservació és millorable.
<b>Protecció</b>	Inexistent
<b>Accés</b>	Fàcil
<b>Ús actual:</b>	Productiu
<b>Titularitat</b>	Privada
<b>Titular:</b>	000103700CG72D0001TO
<b>Autoria de la fitxa</b>	Jordi Seró i Ferrer. [IN] SITU SCP
<b>Data de registre de la fitxa:</b>	dg., 23/06/2013 - 02:00

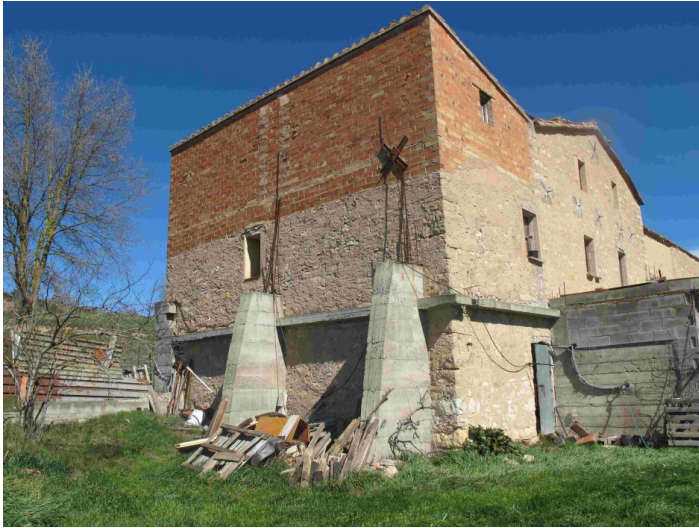
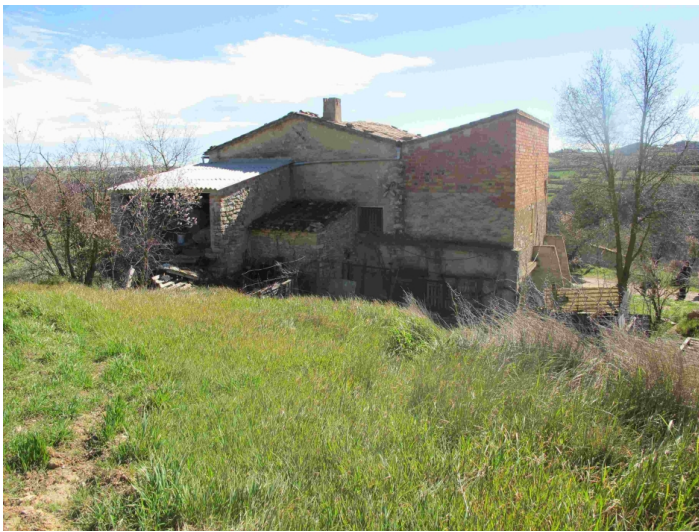
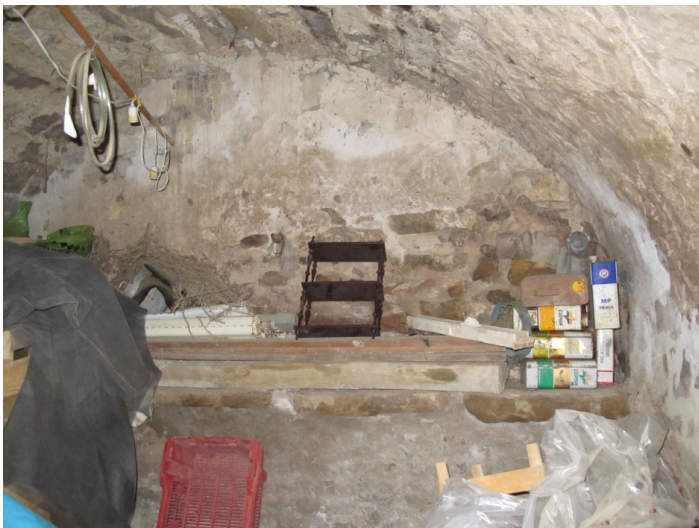
Edifici de petites dimensions amb cossos als laterals. És de planta quadrada i consta de planta baixa, planta de pis i golfes. Els murs estan fets amb petits carreus irregulars de pedra i arrebossat, essent només visibles els carreus de les cantoneres. La coberta és a dues vessants (est-oest) amb teula àrab.

La façana d'ingrés s'orienta al sud, i presenta una entrada senzilla amb llinda de fusta a la planta baixa. A la llinda hi trobem incisa la data de 1880. A la planta de pis i golfes presenta la mateixa distribució de finestres. La resta de façanes tenen cossos annexats. Aquests presenten les següents característiques: l'edifici adjunt a la façana oest, presenta també el mateix nombre de plantes, però la coberta és a una vessant (est). La part superior de la façana ha estat refeta amb maons, fet que marca un contrasta important amb la resta del conjunt. Presenta una contraforts fets de formigó. L'adjunt a la façana nord està format per dues petites edificacions, on possiblement hi podríem trobar el cup de vi. Finalment trobem un edificació adjunta a la façana est, de planta rectangular.

A l'interior de l'edifici, a la planta baixa hi trobem un espai amb volta de canó irregular on s'observa la menjadora.
