## Cal Miquel de la Serra

Calonge de Segarra

| <b>Número de fitxa</b> | 08036 - 85 |
| <b>Tipologia</b> | Jaciment arqueològic |

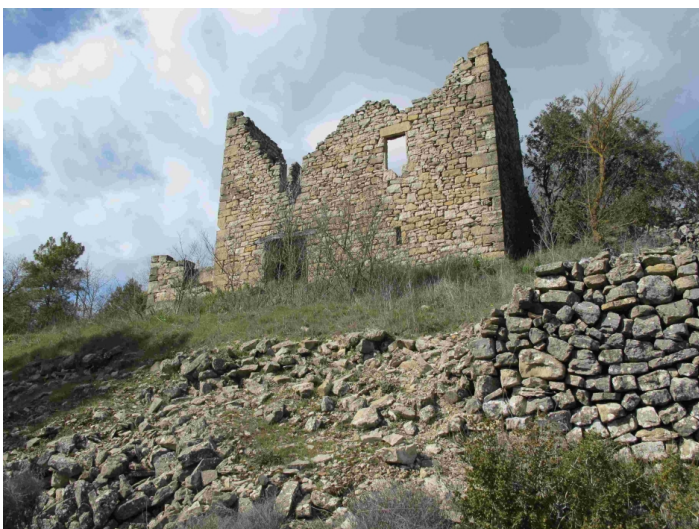
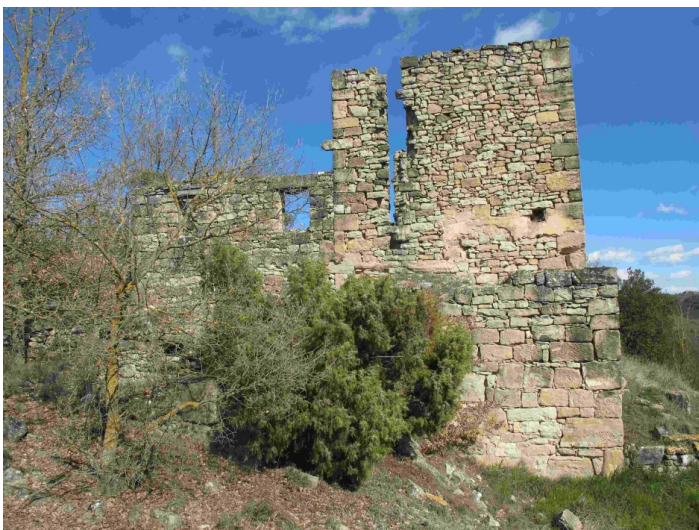
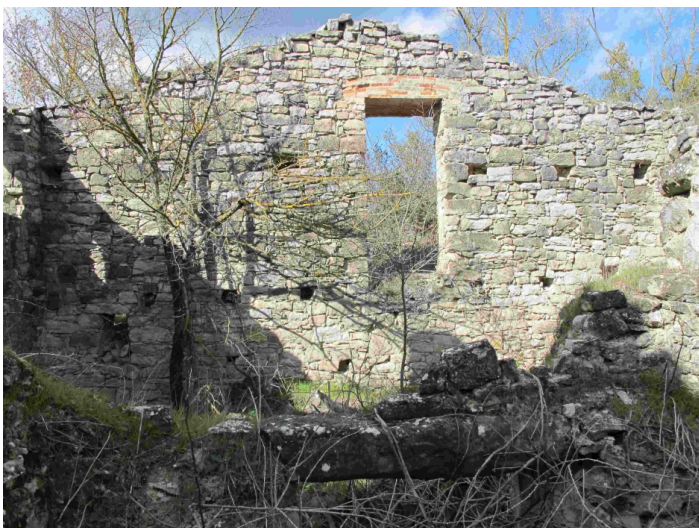
| <b>Notes de conservació:</b> | Es troba en un procés d'enrunament bastant avançat. |

Edifici en procés de ruïna, es troba situat damunt d'un turó, al nord de Sant Pere de l'Arç. És de planta rectangular, i constava de planta baixa, planta de pis i golfes. Els murs estan obrats en carreus irregulars de pedra, disposats horitzontalment en la seva majoria. Presenta algunes estructures menors al seu entorn, també en estat de ruïna. La coberta, que no es conserva, era a dues vessants (est i oest) amb teula àrab. La façana d'ingrés es troba orientada al sud, presenta una entrada senzilla amb llinda de fusta i a la seva dreta hi trobem una petita espitllera. A la planta de pis s'hi observa una finestra amb una gran llinda de pedra i a la seva esquerra hi havia una altra finestra on no es conserva la llinda, ja que la part superior de la façana es troba enderrocada.

La façana nord té un accés a la planta de pis amb una llinda de rajol afegida posteriorment. Aquesta façana s'integra en el terreny aprofitant el desnivell d'aquest, essent només visible a partir de la planta de pis.

La façana oest presenta dues finestres, a la planta de pis hi ha una edificació adjunta, de planta quadrada, on hi trobem l'antic cup de vi on encara s'hi pot observar els rajols de ceràmica a les parets. Al costat del cup de vi, hi trobem les restes del forn de pa que no conserven la volta.

L'interior de l'edificació està totalment en runes, es pot observar la boca del forn, que es troba a l'interior d'un espai amb volta de canó.
