Edifici del Carreró, 5

Vilanova del Camí

Número de fitxa 08302 - 22
Àmbit: Patrimoni immoble
Tipologia Edifici
Estil / època: Popular
Segle XVIII-XIX
Estat de conservació Dolent
Protecció Inexistent
Accés Fàcil
Ús actual: Sense ús
Titularitat Privada
Titular: 6333709CG8063S0001ID

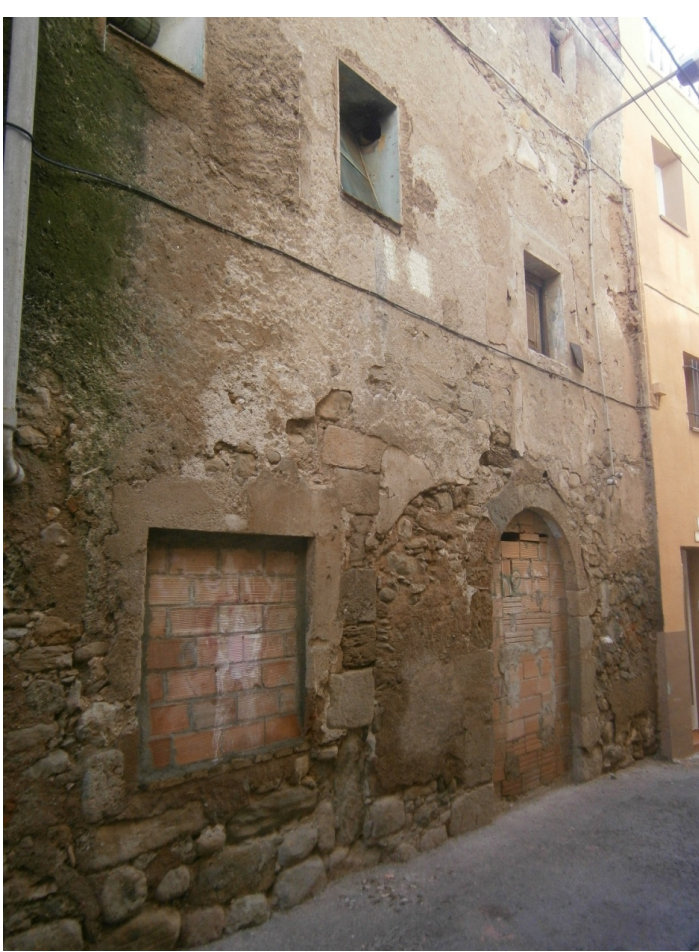
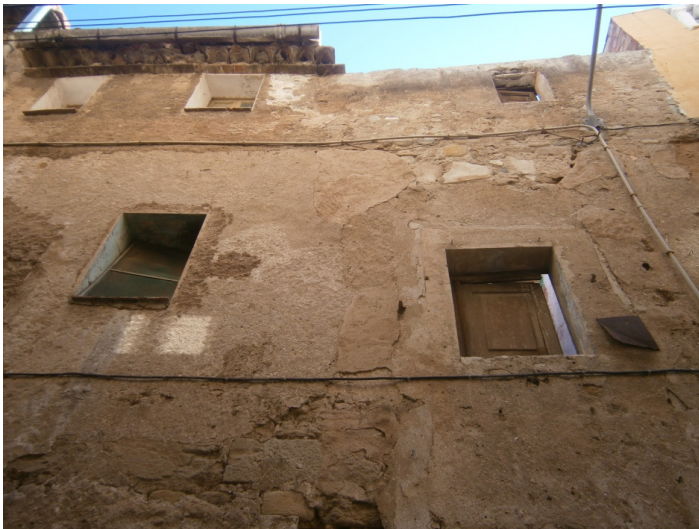
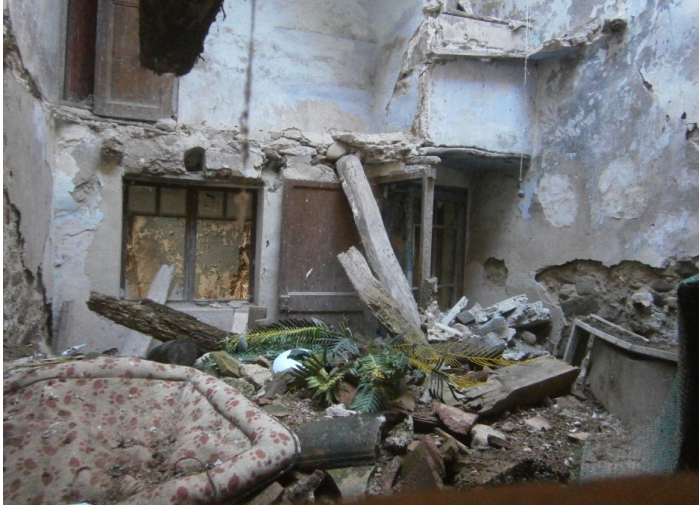
Edifici entre mitgeres molt similar al que té a la seva dreta (el número 3, veure la fitxa corresponent). Es tracta d'un edifici format per planta baixa i dos plantes superiors, del que en destaca especialment la façana, que incorpora elements significatius de l'arquitectura popular. A la planta baixa se situa l'accés a l'immoble, amb muntants i arc de mig punt de pedra ben treballada, i una finestra a la seva esquerra. A nivell de planta primera s'obren tres finestres de diferent mida i a diferent alçada. Pel que fa a la planta segona també hi trobem tres finestres, la de l'extrem dret més petita que les altres dues.

La façana mostra multitud de refeccions. Sembla que la porta actual, atenent exclusivament a la seva tipologia constructiva, podria ser pròpia de finals del segle XVIII o ja del segle XIX.

Malauradament a l'interior s'han esfondrat teulades i trespols. A la façana hi roman part del ràfec que, com en la casa veïna, presenta les característiques "dents de llop" d'aquest tipus d'edificis.
