Carrer Major, 86

Vilanova del Camí

Número de fitxa 08302 - 29
Àmbit: Patrimoni immoble
Tipologia Edifici
Estil / època: Popular
Segle XVIII
Any 1778
Estat de conservació Bo
Protecció Inexistent
Accés Fàcil
Ús actual: Residencial
Titularitat Privada
Titular: 6632801CG8063S0001ED

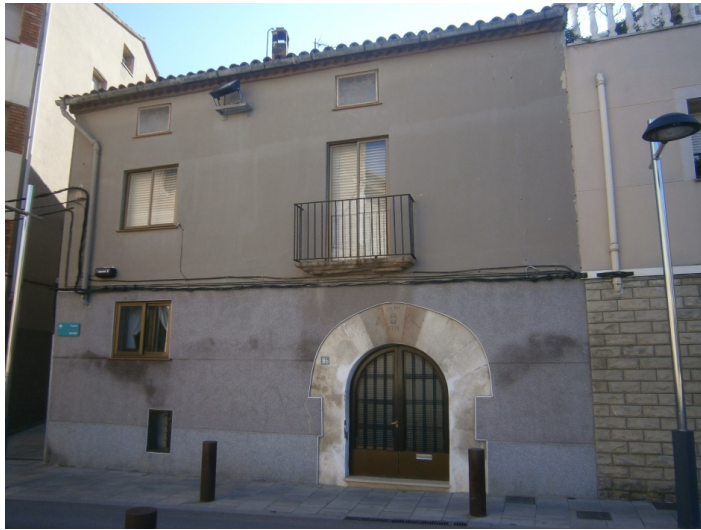
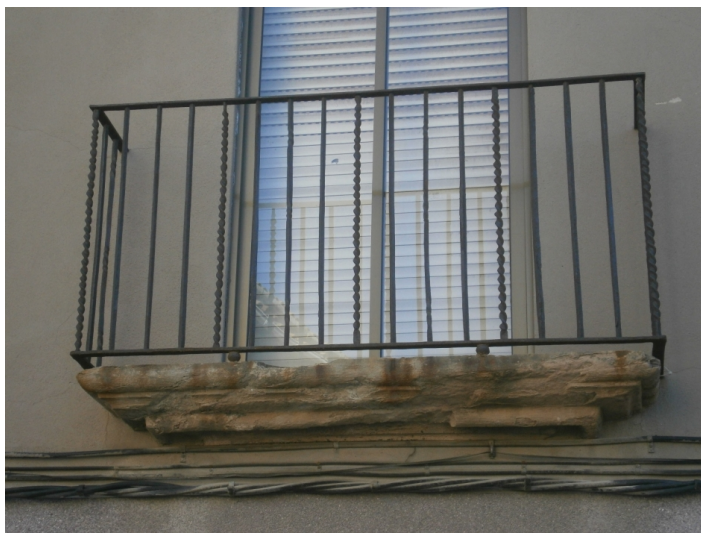
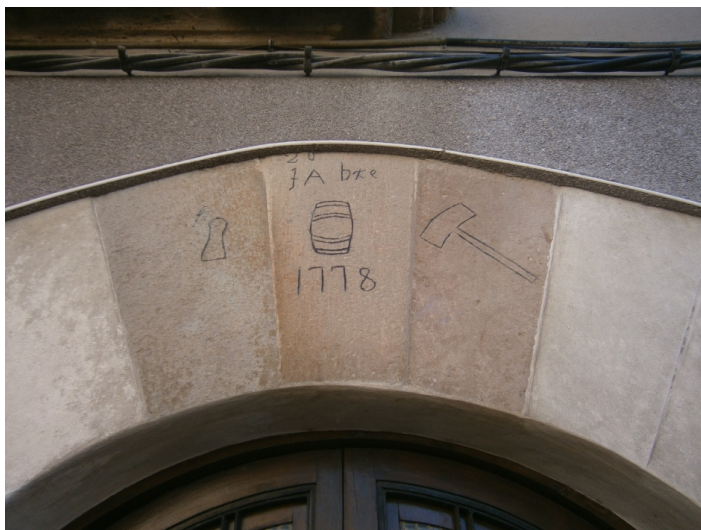
Edifici cantoner de planta irregular, aproximadament trapezoïdal, amb planta baixa, planta pis i golfes amb carener aproximadament paral·lel a la façana principal, que s'obre a tramuntana.

Hi destaca, per damunt de tot, la porta d'entrada a l'habitatge pel carrer Major, que compta amb un arc dovellat de molt bona factura recolzat sobre muntants també de pedra treballada. A la dovella central hi podem llegir gravat (i actualment resseguit amb pintura negra): "20 fabre 1778" i entre el nom del mes i l'any hi apareix una bota gravada que a l'esquerra té el que podria ser un "refilador" i a la dreta un "martell" de boter. Queda clar, doncs, que l'ofici del propietari en encetar l'últim quart del segle XVIII era el de boter. A la planta primera, una mica descentrat a l'esquerra de la porta que acabem de descriure, se situa l'únic balcó de l'edifici. Compta amb llosana de pedra molt ben treballada que ha sofert un important desgast amb el pas del temps. Del mateix balcó és molt destacable la barana de ferro forjat, que alterna barres helicoidals amb barres rectes disposades diagonalment respecte la línia que marca el carrer.

L'edifici ha sofert diverses actualitzacions que, segons el nostre parer, resten harmonia al conjunt (fusteria metàl·lica a les obertures i arrebossats de les façanes, especialment el de la planta baixa).
