## Can Broma Vell

Calldetenes

**Número de fitxa** 08037 - 16  
**Àmbit:** Patrimoni immoble  
**Tipologia** Edifici  
**Estil / època:** Modern Popular  
**Segle** XVIII  
**Any** 1786  
**Estat de conservació** Regular  
**Notes de conservació:** S'acusa un estat d'abandonament  
**Protecció** Inexistent  
**Número inventari** Sí; IPA núm.55. ACCN:22543  
**Generalitat i altres inventaris**  
**Accés** Fàcil  
**Ús actual:** Sense ús  
**Titularitat** Privada  
**Titular:** Ref. cad.: 001A00028  
**Autoria de la fitxa** Raquel Valdenebro Manrique  
**Data de registre de la fitxa:** ds., 07/10/2006 - 02:00

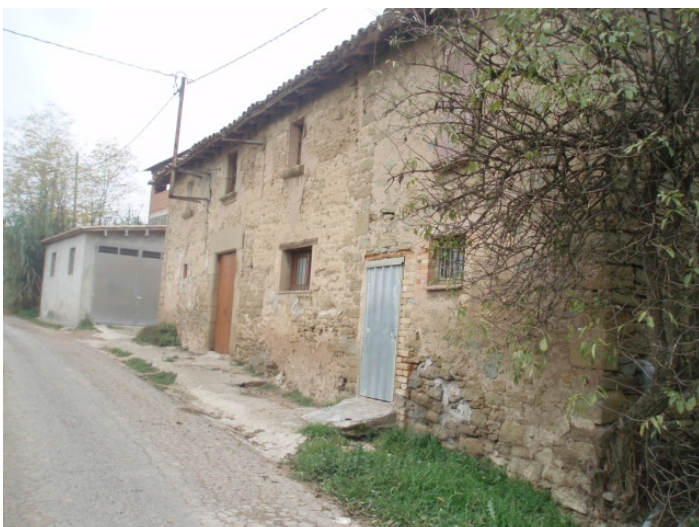
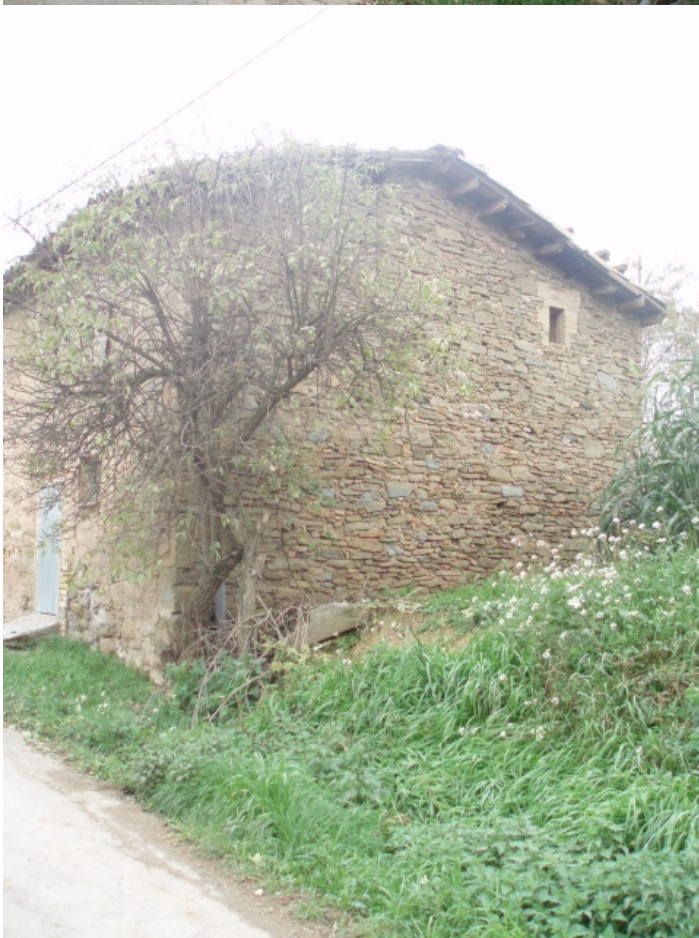
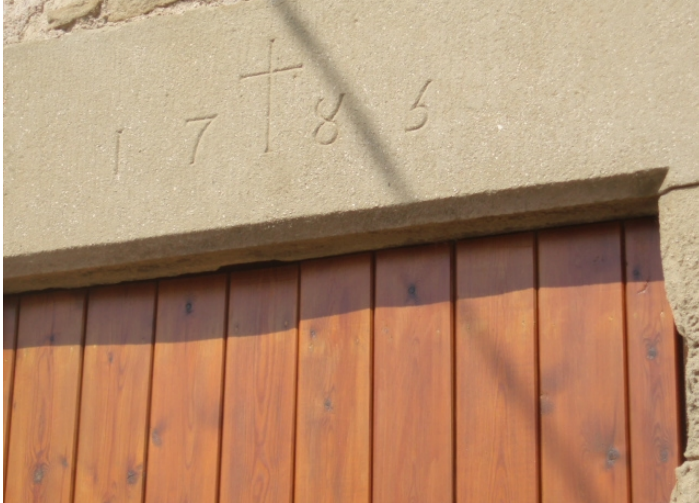
Antiga casa de caràcter rural aixecada al peu d'un antic camí que menava de Calldetenes a diverses masies d'aquest sector del terme. Es tracta d'un edifici de planta rectangular, de planta baixa i primer pis, cobert a dues aigües, amb el carener paral·lel a la façana. En realitat, l'edifici actual és la suma de dos cossos unificats sota la mateixa teulada. S'aprecia, doncs, un tram inicial més antic, situat a ponent, i un altre tram adossat, producte segurament d'una ampliació posterior de la casa al nord. La construcció és feta amb mur de mamposteria irregular unit amb morter, però també s'hi barreja tàpia. La façana principal es troba orientada a llevant, i s'obre amb un portal arquitrabat, rematat a la part superior per una llinda monolítica de pedra, ubicat al tram més antic de l'edifici. A la llinda s'aprecia una inscripció que duu gravada la data de 1786, situada entorn a una creu central. Al cantó dret de la porta s'aprecia una finestra quadrangular, i al primer pis tres finestres quadrangulars, situades directament sota teulada, que recauen sobre ampits motllurats. Només la finestra central compta amb carreus ben tallats reforçant l'obertura. Al cos més modern de l'edifici, que ocupa el sector de llevant, s'ha obert una porta més moderna reforçada amb maons. Al costat dret s'obre una finestra de característiques més modernes. Al primer pis s'aprecia una altra finestra també amb un ampit motllurat. A la façana nord destaca una obertura central al primer pis. A la façana de migdia destaquen dues obertures de tàpia i a ponent s'hi adossa un cos de construcció recent.
