## Masoveria de la Calveria

Calldetenes

**Número de fitxa** 08037 - 59  
**Àmbit:** Patrimoni immoble  
**Tipologia** Edifici  
**Estil / època:** Contemporani Popular  
**Segle** XIX  
**Any** 1817  
**Estat de conservació** Regular  
**Notes de conservació:** Actualment es troba deshabitada i es troba mancada d'algunes reformes de manteniment bàsiques, sobretot a nivell de teulada.

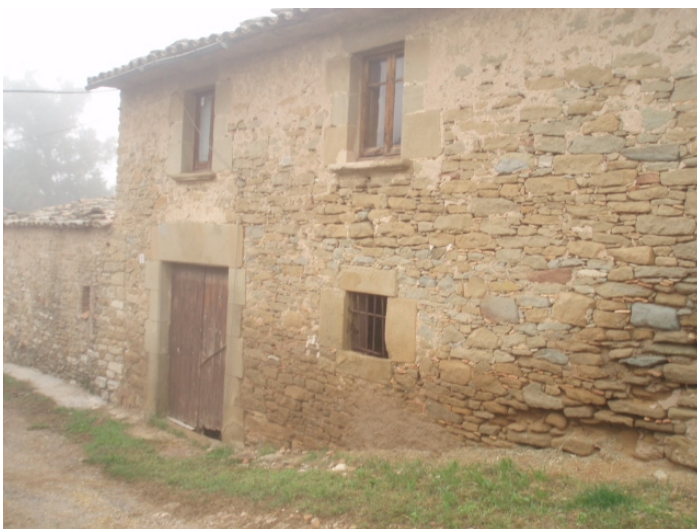
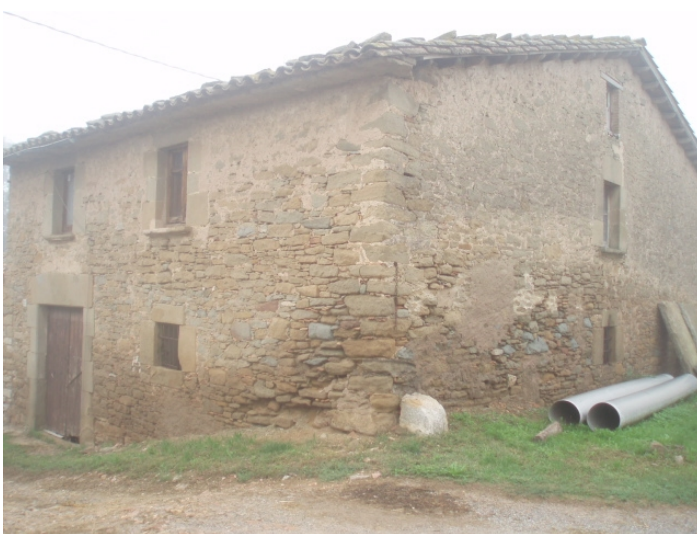
Edifici de planta quadrangular, que s'ha aixecat aprofitant un lleuger desnivell del terreny. Es tracta d'un edifici de planta baixa, primer pis, i pis sota teulada, cobert a dues aigües amb el carener paral·lel a la façana. Cal destacar que els voladissos de la teulada són més amples a llevant que a ponent, oferint un aspecte de teulada asimètrica. La construcció és feta amb mur de paredat disposat molt irregularment, sense rastre d'arrebossats exteriors. Les cantonades i les obertures s'han reforçat amb carreus quadrangulars i rectangulars més ben disposats. La façana principal es troba encarada a llevant, i l'accés es realitza mitjançant un portal cobert per una llinda monolítica, que es recolza sobre uns brancals fets amb carreus rectangulars ben tallats. A la llinda s'observa la data del 1817. Al costat d'aquest portal, s'obre una finestra quadrangular protegida per una reixa, que sembla donar ventilació a una zona destinada a corts. La vivenda es troba a l'alçada del primer pis, i s'obre a la façana principal amb dues finestres quadrangulars amb ampits que sobresurten en voladís. La façana nord s'obre amb dues finestres, una al primer pis i una altra al pis sota teulada, i amb un finestró a la planta baixa. A la façana de migdia s'adossa un cos rectangular cobert a dues aigües destinat al que sembla haver estat una cabanya. Sobre la teulada s'aprecia una petita finestra a nivell del primer pis de la casa. A la façana de ponent s'obren tres finestres, dues a la planta baixa protegides amb reixa, i una al primer pis, reforçada amb un ampit.
