## Sant Sadurní

Callús

**Número de fitxa** 08038 - 54  
**Àmbit:** Patrimoni immoble  
**Tipologia** Edifici  
**Estil / època:** Contemporani Neoclàssic  
**Segle** XIX  
**Estat de conservació** Bo  
**Protecció** Inexistent  
**Número inventari** IPAC, 16338  
**Generalitat i altres inventaris**  
**Accés** Fàcil  
**Ús actual:** Sense ús  
**Titularitat** Privada  
**Titular:** 08037A003000100000LH  
**Fitxes associades:**  
[Sant Sadurní de Callús](#)  
**Autoria de la fitxa** Joan Casas Blasi  
**Data de registre de la fitxa:** dt., 23/10/2007 - 02:00

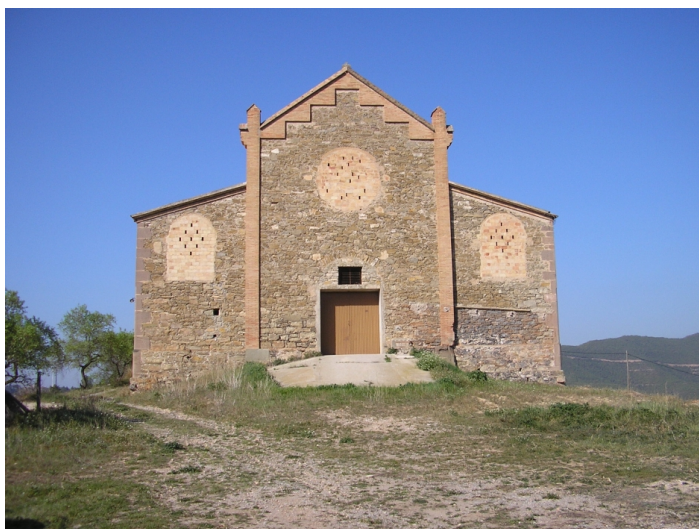
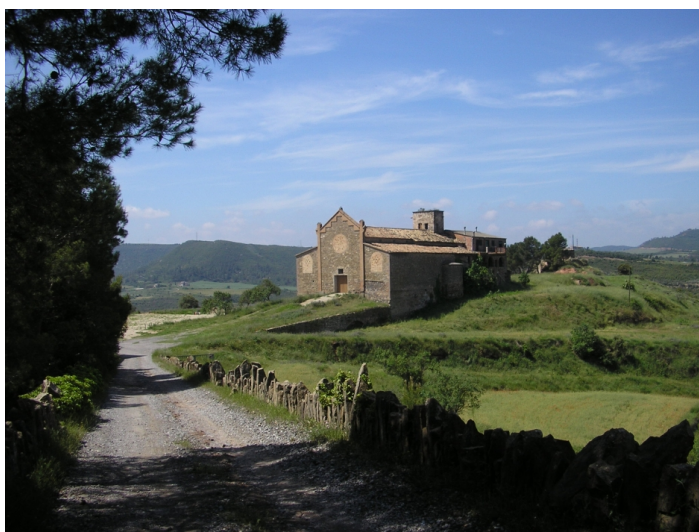
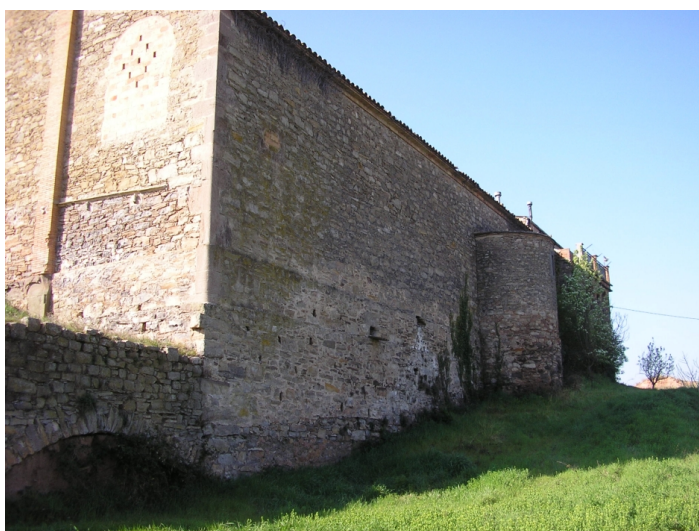
Església amb planta de tres naus, la central més ample que les laterals. Presenta un absis central de forma poligonal amb pilastres adossades que acaben en capitells compostos. Les naus laterals presenten una absidiola a la capçalera. La volta és de totxo amb llunetes i reforçada per arcs feixons. A l'oest hi ha el campanar de planta quadrada. Al mur nord es pot observar un petit absis. La façana presenta tres obertures tapiades amb totxo i la porta situada a migdia és de mig punt.
