## Forn d'obra de Cal Cortès

Callús

**Número de fitxa** 08038 - 81  
**Àmbit:** Patrimoni immoble  
**Tipologia** Element arquitectònic  
**Estil / època:** Contemporani Popular  
**Segle** XIX-XX  
**Estat de conservació** Dolent  
**Notes de conservació:** Es troba enrunat i la vegetació i les inclemències del temps amenacen en continuar la degradació sinó s'hi actua  
**Protecció** Inexistent  
**Accés** Obert  
**Ús actual:** Sense ús  
**Titularitat** Privada  
**Titular:** 08037A007000040000LE  
**Fitxes associades:**  
[El Cortés](#)  
**Autoria de la fitxa** Joan Casas Blasi  
**Data de registre de la fitxa:** dl., 01/09/2008 - 02:00

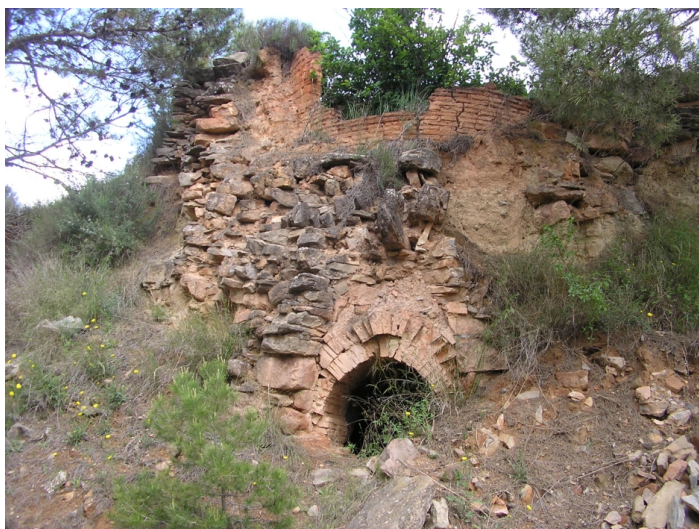
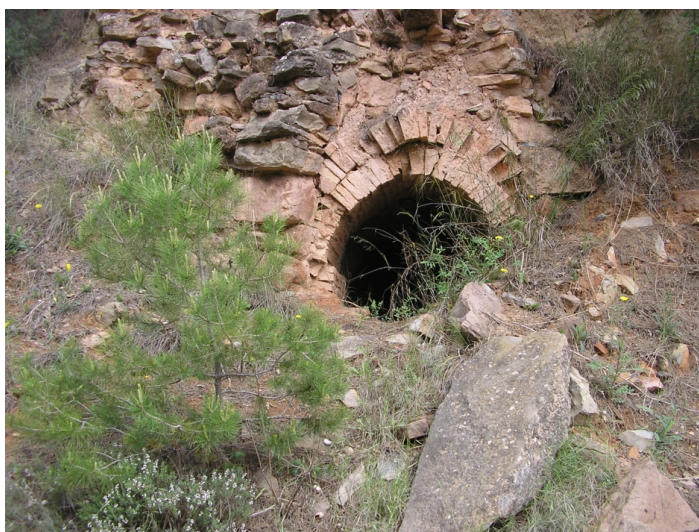
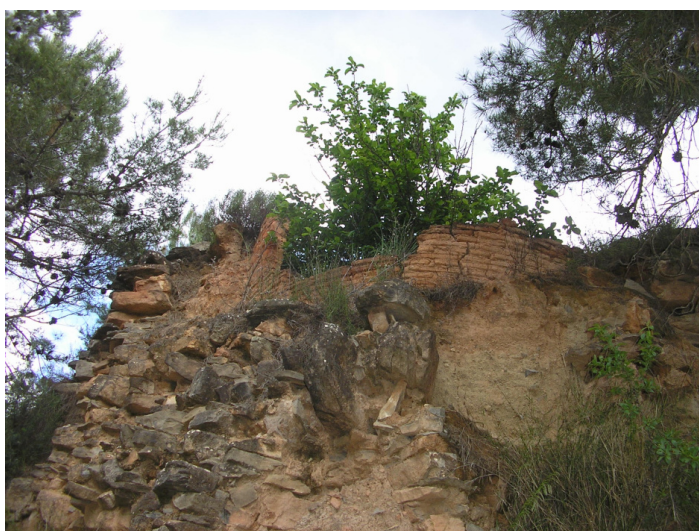
Forn destinat a la producció d'obra, segurament teules. És de planta circular. D'uns 4 metres de diàmetre aproximadament i uns 5 d'alçada. A la part alta es pot observar el parament superior format per cairons d'argila rubefectats. A l'interior, presenta les parets rubefactades degut a les altes temperatures que hauria assolit. La part de la graella es troba desapareguda i a simple vista tan sols es pot veure la cambra de combustió, i també la boca o "preafurnium", però on s'introduïa el la llenya per a la combustió. La xemeneia tampoc és visible. La coberta que segurament hauria estat de volta també s'ha esllavissat. Al camí d'accés al forn s'hi troben gran quantitat de fragments de terra rubefactada i maons que formarien part del forn. Es localitza en un dels marges dels camps que donen a la propietat. Pràcticament a peu de camí.
