## Forn d'obra de Cal Gras

Callús

**Número de fitxa** 08038 - 82  
**Àmbit:** Patrimoni immoble  
**Tipologia** Element arquitectònic  
**Estil / època:** Contemporani Popular  
**Segle** XX-XIX  
**Estat de conservació** Dolent  
**Notes de conservació:** Es troba enrunat i la vegetació i les inclemències del temps amenacen en continuar la degradació sinó s'hi actua  
**Protecció** Inexistent  
**Accés** Obert  
**Ús actual:** Sense ús  
**Titularitat** Privada  
**Titular:** 08037A007000240000LF

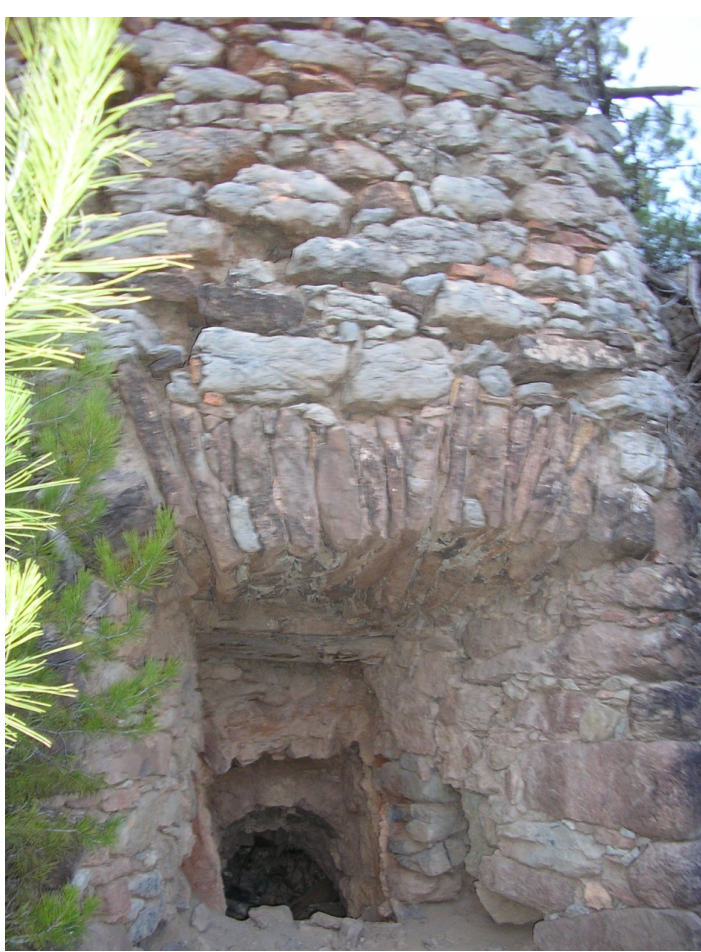
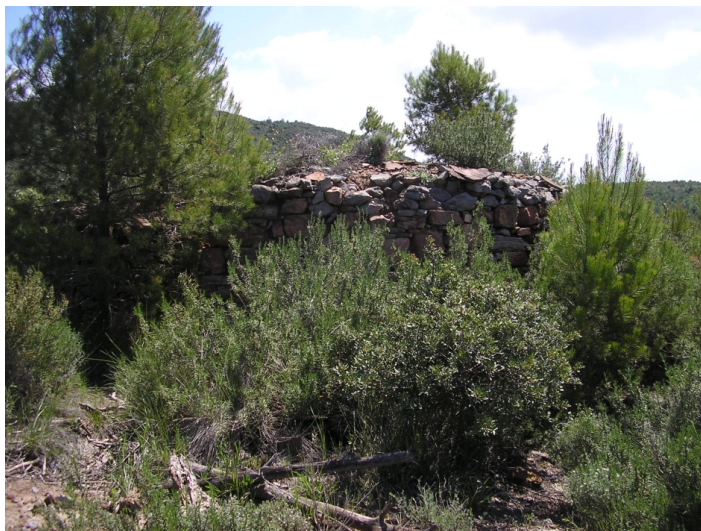
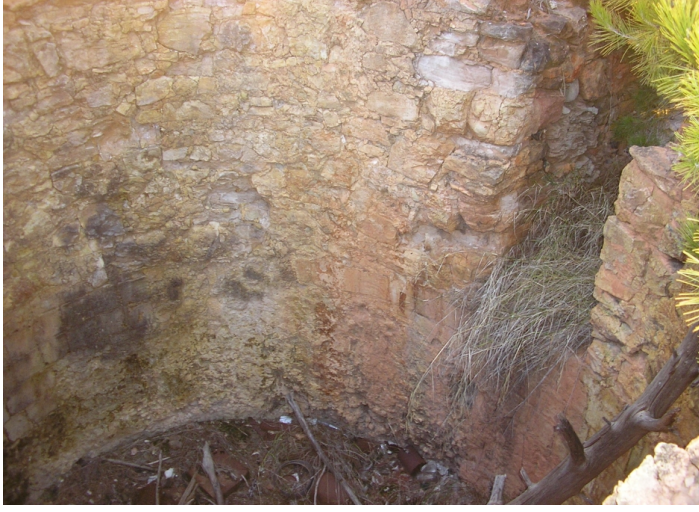
Forn de planta circular. Les seves dimensions són d'uns 3 metres de diàmetre aproximadament i uns 4 d'alçada. Presenta les parets interiors rubefactades degut a les altes temperatures que hauria assolit. La part superior es troba a peu de camí, es pot observar una construcció de pedra de planta circular i una obertura. La coberta ha desaparegut. A la part baixa, la graella es troba desapareguda i a simple vista tan sols es pot veure la cambra de combustió, i també la boca o "preafurnium", però on s'introduïa el la llenya per a la combustió. La xemeneia tampoc és visible. Al camí d'accés al forn s'hi troben gran quantitat de fragments de terra rubefactada i maons que formarien part del forn. Es localitza en un dels marges dels camps que donen a la propietat. Pràcticament a peu de camí. Aquest forn havia estat dedicat a la producció d'obra com teules o altre tipus de material per a la construcció.
