## Can Bellver

Campins

**Número de fitxa** 08039 - 13  
**Àmbit:** Patrimoni immoble  
**Tipologia** Edifici  
**Estil / època:** Contemporani Popular  
**Segle** XIX  
**Estat de conservació** Dolent  
**Notes de conservació:** Es troba en estat ruïnós.  
**Protecció** Legal  
**Observacions protecció:** BPU. Catàleg de Béns a Protegir. POUM de Campins (DOGC 25/09/2015).  
**Accés** Fàcil  
**Ús actual:** Sense ús  
**Titularitat** Privada  
**Titular:** 08038A007000430000MH  
**Autoria de la fitxa** Marta Lloret Blackburn  
**Data de registre de la fitxa:** dt., 04/12/2018 - 01:00

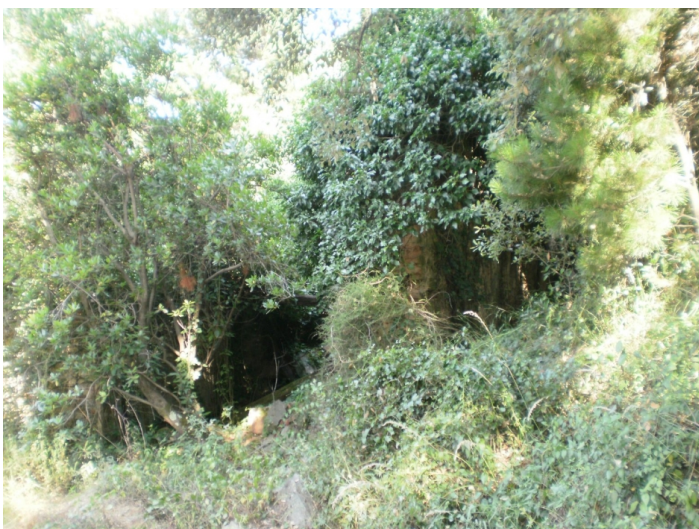
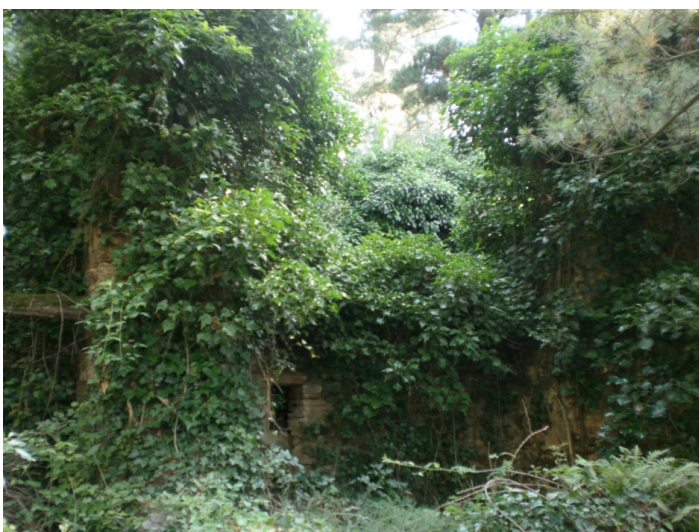
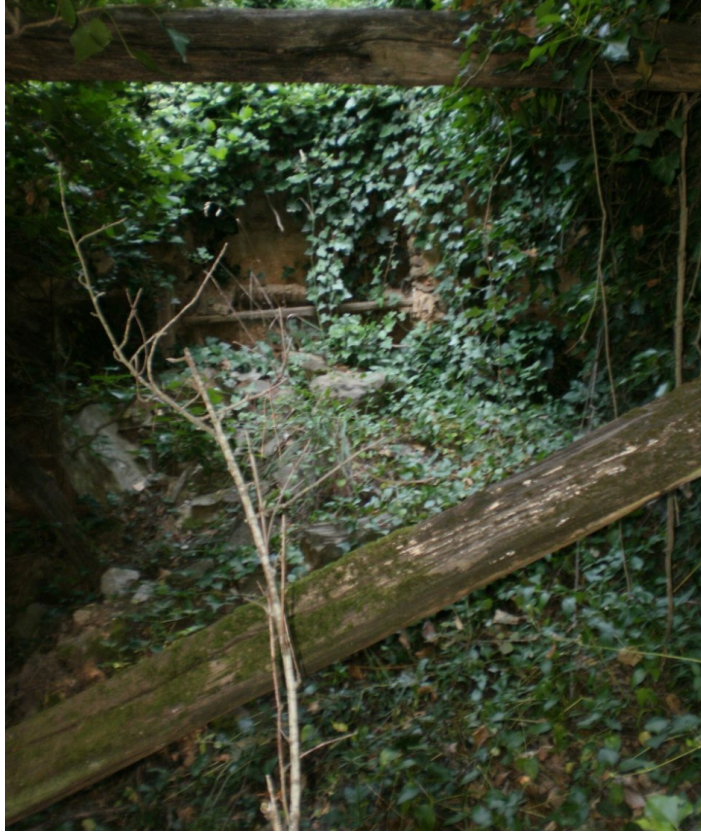
Masia en estat ruïnós de la qual se'n reconeix la planta rectangular. Manté bona part de l'estructura exterior i interior, malgrat trobar-se coberta de vegetació. La façana més malmesa sembla correspondre's amb la principal, mentre que la posterior permet determinar que constava de planta baixa i pis. Entre la runa de l'enderroc s'obren les bigues de fusta. A la façana de mestral hi ha un petit tancat que constituïa les corts per al bestiar. L'aparell dels murs és de pedra irregular lligada amb argamassa i en alguns trams de maó.
